車両情報				
車名	初年度登録	型式	形状	車台番号
いすゞ	平成28年12月	TRG-NLR85AN	ドライバン	NLR85-7027072
走行	馬力	シフト	ブレーキ	ボディ内寸
50,000km	150PS/110KW	M/T 5速	パキュム	長: 4,470 mm 幅: 1,770 mm 高: 2,140 mm 門高: 2,090 mm

外装状態			
キャブコーション	フレーム番号	フレームのさび	飛石
有	確認済	小	点傷有

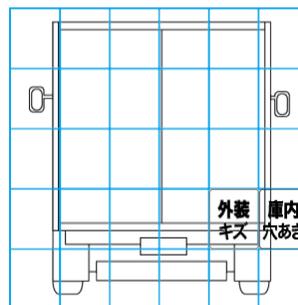
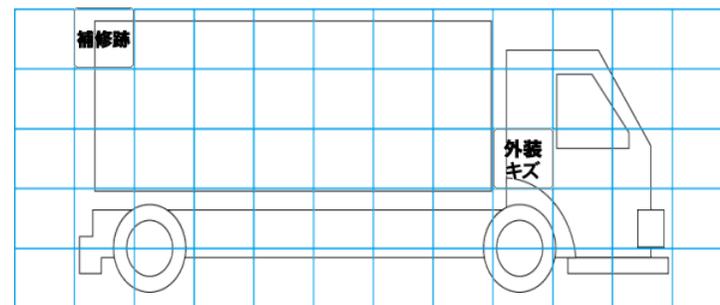
【ボデー内】

上物仕様			
上物名	メーカー	型式「製造番号」	年式
ドライバン	日本フルハーフ	DLK 「T2DX279」	平成28年
【備考】 ラッシングレール2段、LED庫内灯2ヶ、渡し板、リヤ観音90度ストッパー、左スライド式サイドドア、庫内床壁キズ有り、壁破れ有り、床板コンパネ張り、庫内前側角コーキング補修(左右共、キャブコーションに写真添付)			
パワーゲート/格納ゲート	極東開発工業	CG1001D-B3MRA 「16T110270N」	平成28年11月
【備考】 最大昇降荷重1000kg、全長1210mm、全幅1830mm、有効幅1710mm、キャスターストッパー迄990mm、庫内リモコン、ラジコン			
【備考】
