車両情報				
車名	初年度登録	型式	形状	車台番号
三菱ふそう	平成30年1月	2RG-FP74HER	トラクタ	FP74HE-500003
走行	馬力	シフト	ブレーキ	ボディ内寸
642,559km	394PS/290KW	A/T シフトパイロット 12速	エア	長: mm 幅: mm 高: mm 門高: mm

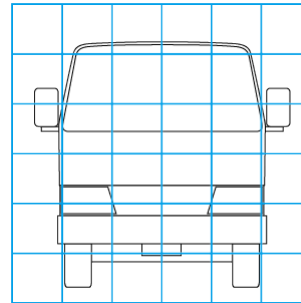
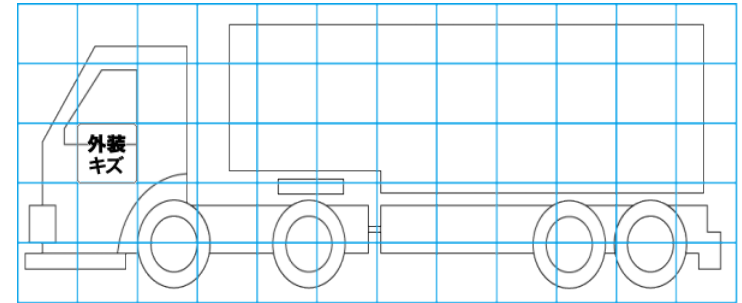
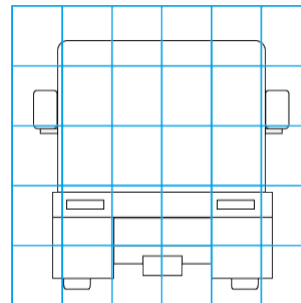
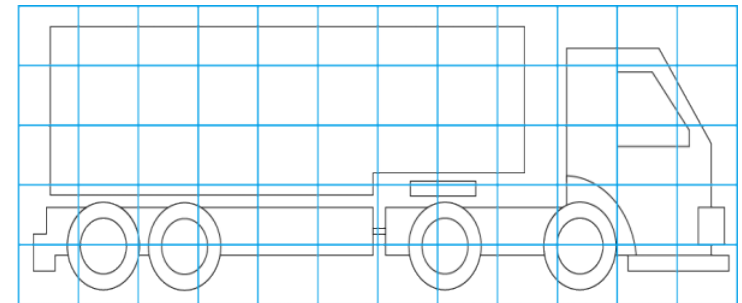
特記事項 スマートキー1本、ドアキー1本、左テールレンズ割れ
記録簿 無()

外装状態			
キャブコーション	フレーム番号	フレームのさび	飛石
有	確認済	中	点傷有
