車両情報				
車名	初年度登録	型式	形状	車台番号
トヨタ	平成26年6月	QDF-KDY231	平ボディ	KDY231-8016233
走行	馬力	シフト	ブレーキ	ボディ内寸
130,498km	140PS/103KW	M/T 5速	ハキューム	長: 3,100 mm 幅: 1,590 mm 高: 380 mm 門高: mm

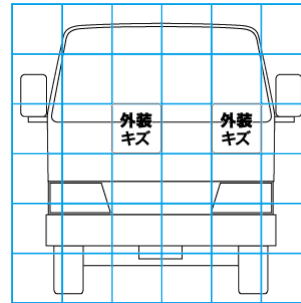
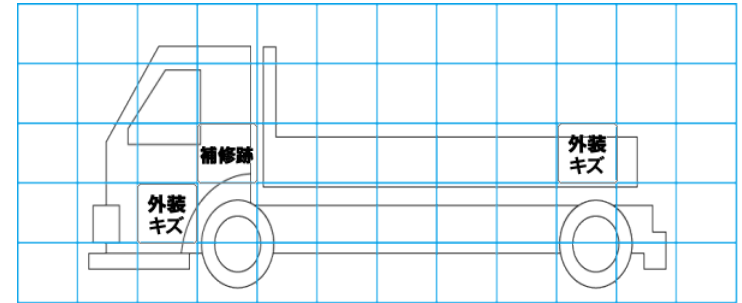
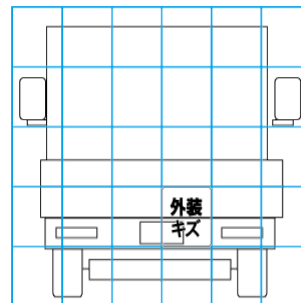
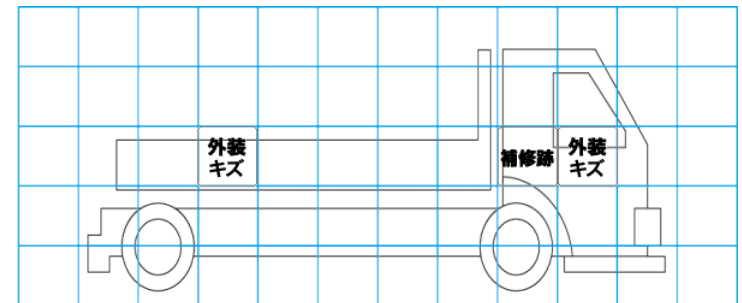
**特記事項** エンジンキー3本  
グローブボックス蓋破損、キャビン天井凹み有り、リヤ左側リフレクタ割れ  
**記録簿** 有 (H26/12~R5/11)

外装状態			
キャブコーション	フレーム番号	フレームのさび	飛石
有	確認済	小	点傷有
