車両情報				
車名	初年度登録	型式	形状	車台番号
日野	平成29年7月	SDG-FC9JKAP	クレーン付平	FC9JKA-23099
走行	馬力	シフト	ブレーキ	ボディ内寸
92,028km	190PS/140KW	A/T 5速	エア	長: 5,400 mm 幅: 2,140 mm 高: 380 mm 門高: mm

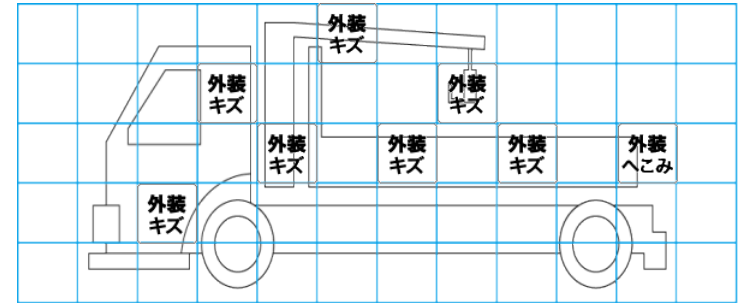
【外装】

特記事項 キャブ内キズ汚れ。
エンジンキー3本。
記録簿 有 (H29/10~R6/1)

外装状態			
キャブコーション	フレーム番号	フレームのさび	飛石
有	確認済	無	点傷有

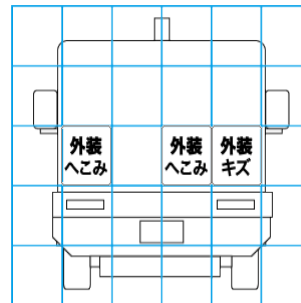
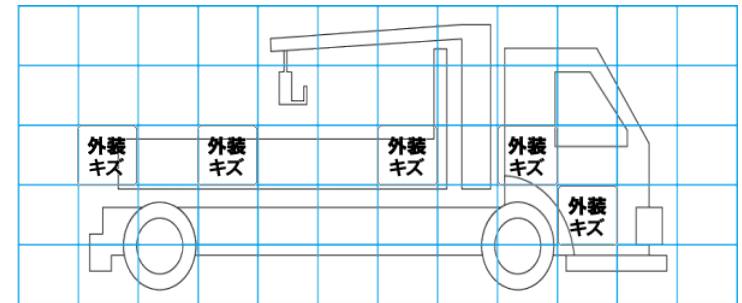
【ボデー内】

上物仕様			
上物名	メーカー	型式「製造番号」	年式
平ボディ	東洋ボデー		
【備考】アオリローブ穴3対、床補修跡、左右アオリ曲がり。			
クレーン/クレーン	ユニック	URG344 「G101879」	平成29年5月
【備考】2.93 t、ブーム4段、フックイン、ラジコン付、アウトリガー標準幅。			
【備考】
