車両情報				
車名	初年度登録	型式	形状	車台番号
日野	平成29年8月	SDG-FC9JKAP	クレーン付平	FC9JKA-23598
走行	馬力	シフト	ブレーキ	ボディ内寸
46.127km	190PS/140KW	A/T 5速	エア	長: 5,400 mm 幅: 2,130 mm 高: 400 mm 門高: mm

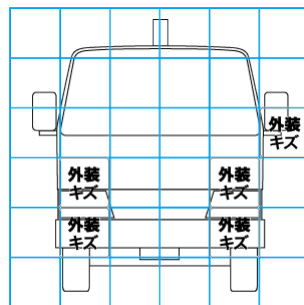
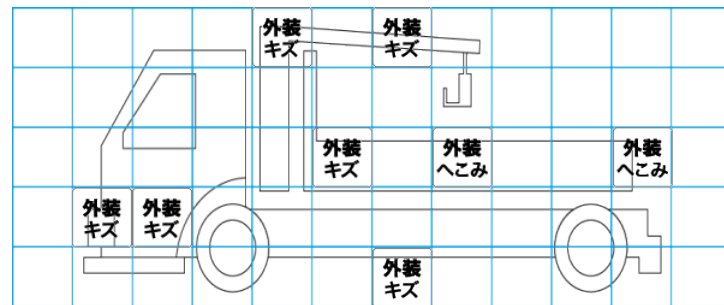
【外装】

外装状態			
キャブコーション	フレーム番号	フレームのさび	飛石
有	確認済	無	点傷有

外装キズ	外装へこみ	うき	曲がり	サビ	補修跡	割れ	庫内キズ	庫内へこみ	庫内穴あき	床汚れ
------	-------	----	-----	----	-----	----	------	-------	-------	-----

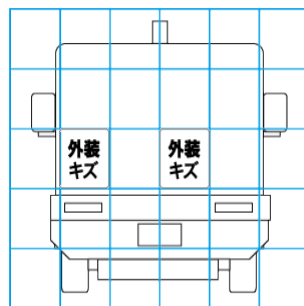
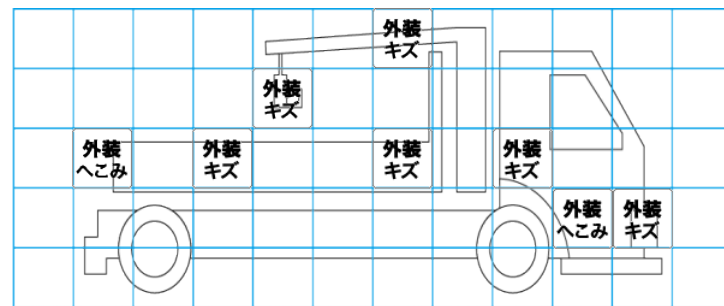
【ボデー内】

上物仕様			
上物名	メーカー	型式「製造番号」	年式
平ボディ			
【備考】アオリローバ穴3対、床板割れあり、右バッチカルロック曲がり(不良)、リヤアオリヒンジ割れ1ヶ、前立て板外れ穴あき。			
クレーン/クレーン	ユニック	URG344 「G102484」	平成29年6月
【備考】2.93t、ブーム4段、フックイン、ラジコン付、アウトリガー標準幅。			
【備考】
