車両情報				
車名	初年度登録	型式	形状	車台番号
日野	平成29年8月	SDG-FC9JKAP	クレーン付平	FC9JKA-23625
走行	馬力	シフト	ブレーキ	ボディ内寸
76.195km	190PS/140KW	A/T 5速	エア	長: 5,400 mm 幅: 2,140 mm 高: 400 mm 門高: mm

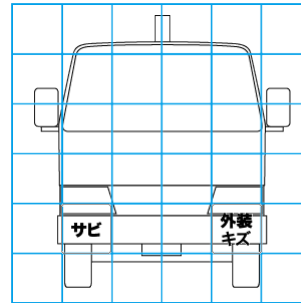
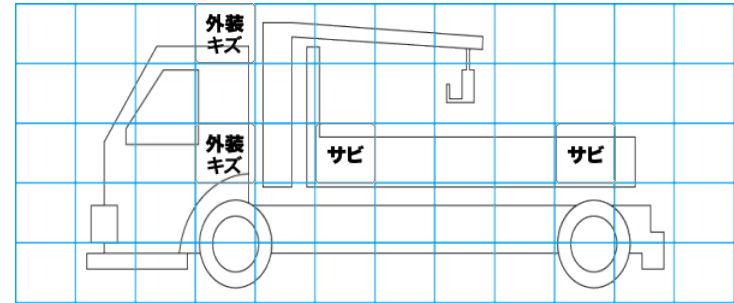
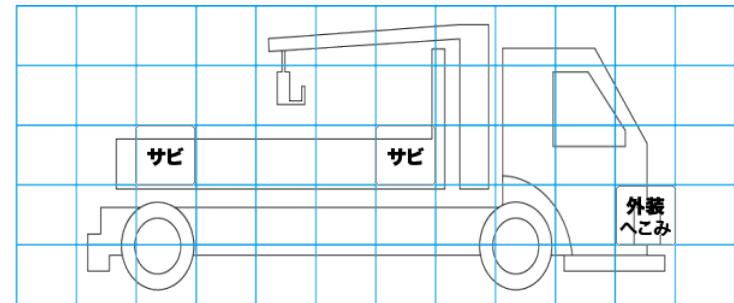
【外装】

外装状態			
キャブコーション	フレーム番号	フレームのさび	飛石
有	確認済	小	点傷有

外装キズ	外装へこみ	うき	曲がり	サビ	補修跡	割れ	庫内キズ	庫内へこみ	庫内穴あき	床汚れ
------	-------	----	-----	----	-----	----	------	-------	-------	-----
