車両情報				
車名	初年度登録	型式	形状	車台番号
いすゞ	平成29年10月	2PG-FRR90T2	冷凍パン	FRR90-7122321
走行	馬力	シフト	ブレーキ	ボディ内寸
360,467km	210PS/154KW	M/T 6速	エア	長: 6,210 mm 幅: 2,100 mm 高: 2,110 mm 門高: 2,100 mm

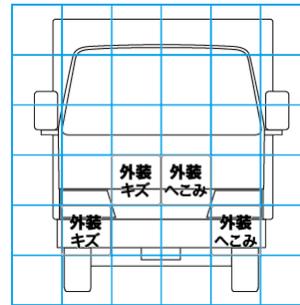
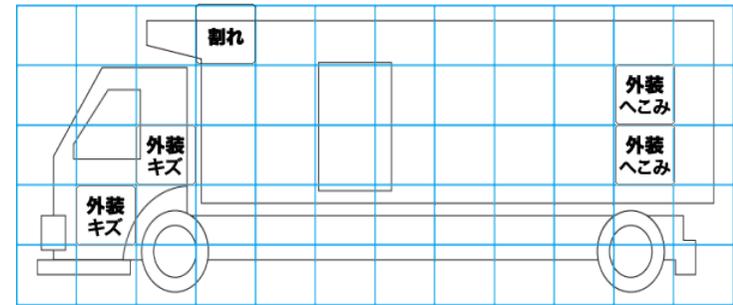
【外装】

特記事項 キャブ内キズ・汚れ、インパネポケット欠品、フロントバンパー・左右フェンダーパネル塗装あり
 マーカー・車高灯不灯（スイッチ無し）
 エンジンキー1本（スペア無し）。

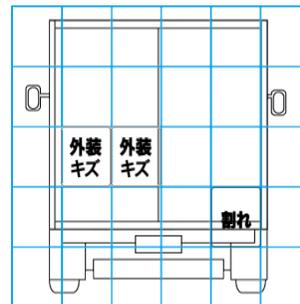
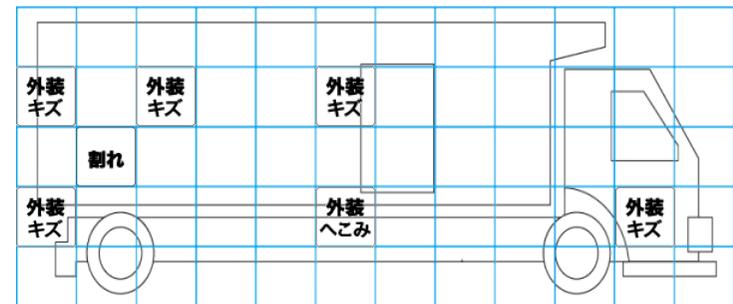
【ボデー内】

上物仕様			
上物名	メーカー	型式「製造番号」	年式
冷凍パン	東プレ	「F181209」	平成29年10月
【備考】 断熱材: サイド75mm リヤ70mm、ラッシングレール2段、水抜き穴2対、庫内灯3ヶ、90度ストッパー付 右門口下側亀裂あり、左前キャストング割れ(補修跡)、ボデー右後方穴あき、庫内左右下側内張り穴あき、右観音扉塗装あり。			
冷凍機/直結	東プレ	XV42LOC-U 「F181209」	平成29年10月
【備考】 -30℃設定 +18.0℃ → -4.0℃ (1h) 確認。加温付。稼働時間6325h。			
格納ゲート	極東開発工業	CG1002K-B3MRA2 「20T048752N」	令和 2年
【備考】 PG寸法: 全長1575mm全幅2190mm有効長1375mm有効幅2115mm、庫内リモコン付、最大荷重1000kg。
