車両情報				
車名	初年度登録	型式	形状	車台番号
いすゞ	平成29年8月	TKG-FRR90S1	クレーン付平	FRR90-7114173
走行	馬力	シフト	ブレーキ	ボディ内寸
24.510km	180PS/132KW	M/T 6速	エア	長: 5,420 mm 幅: 2,140 mm 高: 400 mm 門高: mm

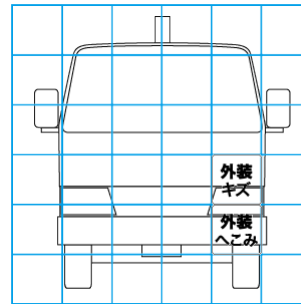
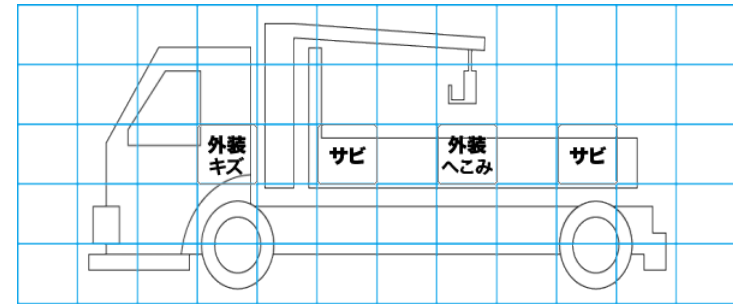
【外装】

外装状態			
キャブコーション	フレーム番号	フレームのさび	飛石
有	確認済	中	飛石有(リペア 不可)
