車両情報				
車名	初年度登録	型式	形状	車台番号
いすゞ	平成29年8月	TKG-FRR90S1	クレーン付平	FRR90-7115084
走行	馬力	シフト	ブレーキ	ボディ内寸
58,681km	190PS/140KW	M/T 6速	エア	長: 5,410 mm 幅: 2,180 mm 高: 400 mm 門高: mm

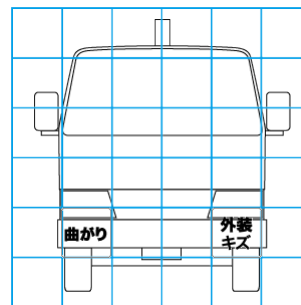
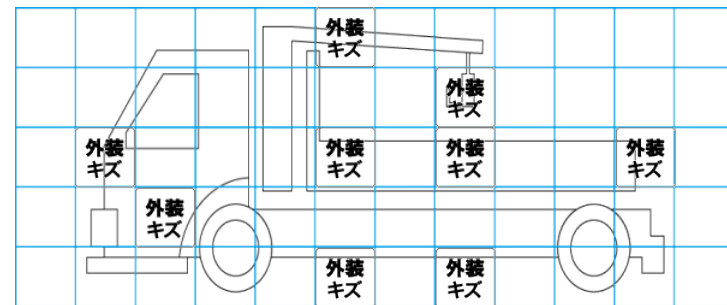
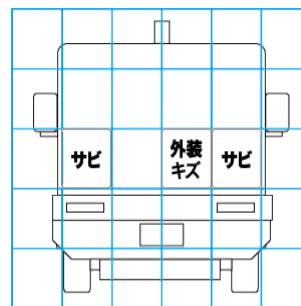
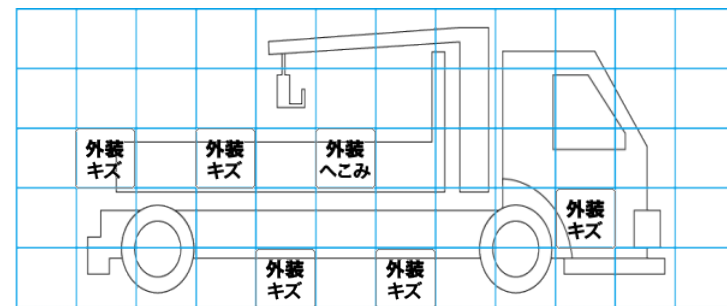
特記事項 キャブ内キズ・汚れ。
エンジンキー2本(1本キーレス付 動作不良)。
記録簿 有 (H29/12, R4/7~R6/2)

上物仕様			
上物名	メーカー	型式「製造番号」	年式
平ボディ	パプコ	2MRC 「114R」	平成29年
【備考】アオリローバ穴3対、床板補修跡、床板割れ穴あき。			
クレーン/クレーン	ユニック	URG344 「G102279」	平成29年6月
【備考】2.93 t、ブーム4段、フックイン、ラジコン付、アウトリガー標準幅。			
【備考】

外装状態			
キャブコーション	フレーム番号	フレームのさび	飛石
有	確認済	小	飛石有(リペア可)
