車両情報				
車名	初年度登録	型式	形状	車台番号
いすゞ	平成29年10月	TKG-FRR90S1	クレーン付平	FRR90-7119273
走行	馬力	シフト	ブレーキ	ボディ内寸
31,228km	190PS/140KW	M/T 6速	エア	長: 5,410 mm 幅: 2,200 mm 高: 420 mm 門高: mm

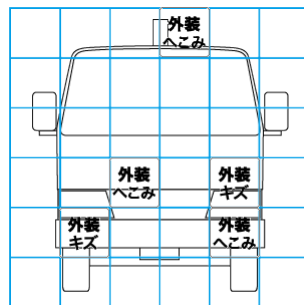
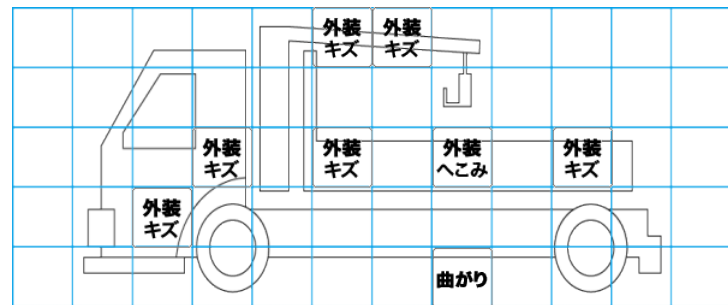
【外装】

外装状態			
キャブコーション	フレーム番号	フレームのさび	飛石
有	確認済	小	点傷有
