車両情報				
車名	初年度登録	型式	形状	車台番号
日野	平成29年8月	SDG-FC9JKAP	クレーン付平	FC9JKA-23315
走行	馬力	シフト	ブレーキ	ボディ内寸
83.657km	140PS/103KW	A/T	エア	長: 5,410 mm 幅: 2,130 mm 高: 400 mm 門高: mm

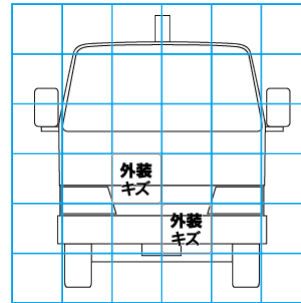
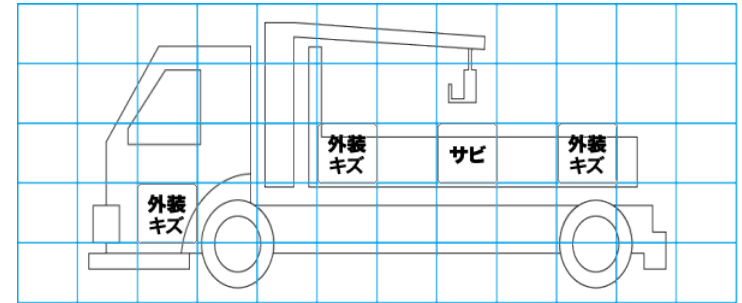
【外装】

特記事項 キャブ内キズ汚れ 左ドアパネルキズ・凹み。  
エンジンキー3本

外装状態			
キャブコーション	フレーム番号	フレームのさび	飛石
有	確認済	無	点傷有
