車両情報				
車名	初年度登録	型式	形状	車台番号
日野	平成29年8月	SDG-FC9JKAP	クレーン付平	FC9JKA-23671
走行	馬力	シフト	ブレーキ	ボディ内寸
60,578km	190PS/140KW	A/T 5速	エア	長: 5,410 mm 幅: 2,140 mm 高: 400 mm 門高: mm

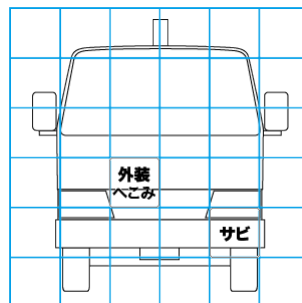
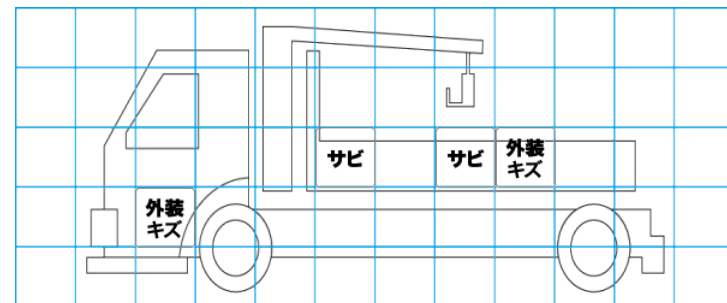
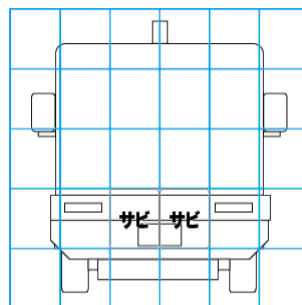
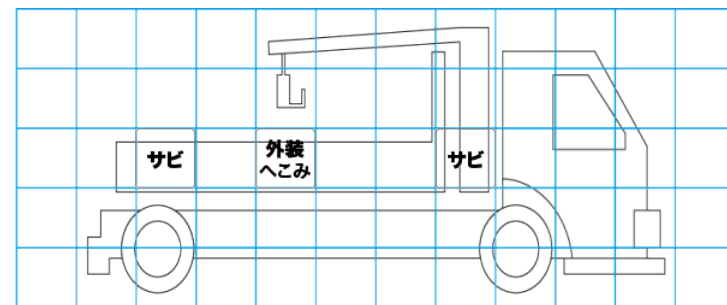
上物仕様			
上物名	メーカー	型式「製造番号」	年式
平ボディ	トヨーボディ	「17521648」	平成29年
【備考】 ロープ穴3対。床板割れ。リヤ右側バーチカルロック曲がり(ロック不良)。			
クレーン/クレーン	ユニック	URG344 「G102491」	平成29年7月
【備考】 2.93t。ブーム4段。フックイン。アウトリガー標準幅。ラジコン付。			
【備考】

外装状態			
キャブコーション	フレーム番号	フレームのさび	飛石
有	確認済	中	点傷有
