車両情報				
車名	初年度登録	型式	形状	車台番号
日野	平成29年8月	SDG-FC9JKAP	クレーン付平	FC9JKA-23685
走行	馬力	シフト	ブレーキ	ボディ内寸
19,760km	190PS/140KW	A/T 5速	エア	長: 5,410 mm 幅: 2,140 mm 高: 400 mm 門高: mm

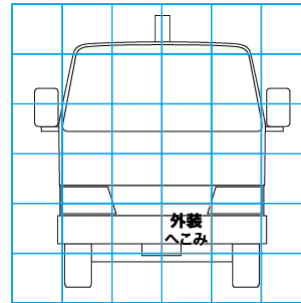
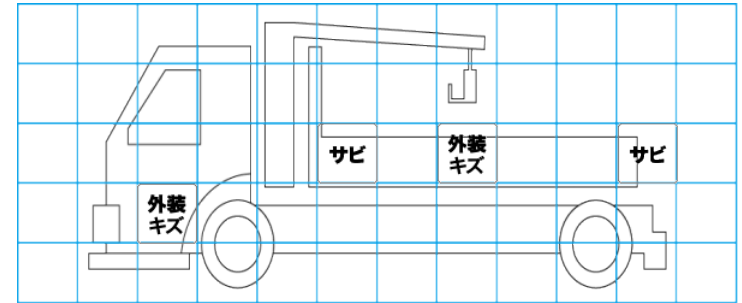
【外装】

外装状態			
キャブコーション	フレーム番号	フレームのさび	飛石
有	確認済	小	点傷有

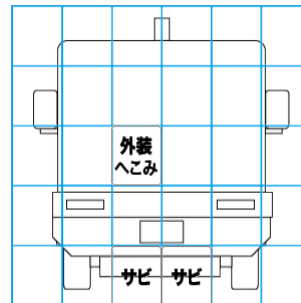
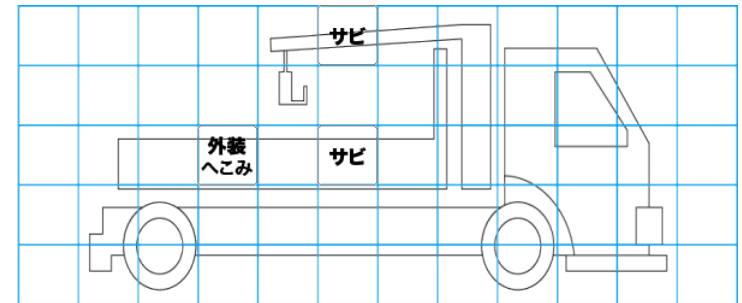
【ボデー内】

上物仕様			
上物名	メーカー	型式「製造番号」	年式
平ボディ	トヨーボディ	「17521651」	平成29年
【備考】 煽り左右ロープ穴3対。床板腐食、割れ。			
クレーン/クレーン	ユニック	URG344 「G102538」	平成29年7月
【備考】 2.93t。ブーム4段。フックイン。アウトリガー標準幅。ラジコン付。			
【備考】
