車両情報				
車名	初年度登録	型式	形状	車台番号
マツダ	平成29年7月	TRG-LHR85A	平ボディ	LHR85-7007280
走行	馬力	シフト	ブレーキ	ボディ内寸
130,212km	110PS/81KW	M/T 5速	ハキューム	長: 3,050 mm 幅: 1,600 mm 高: 370 mm 門高: mm

外装状態

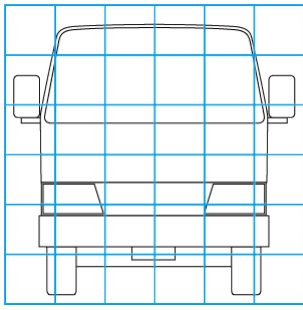
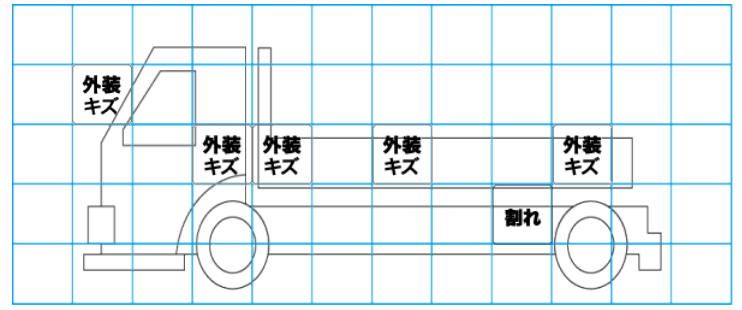
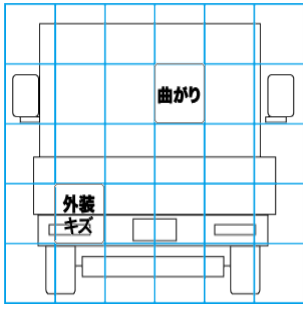
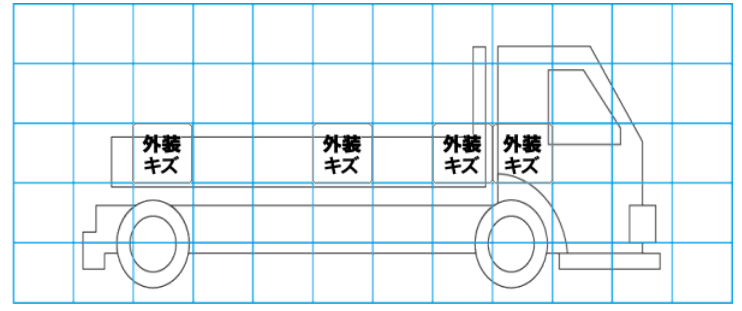
特記事項 左リヤフェンダー割れ
 キャブ天井凹み キャブ内傷・汚れ有り
 エンジンキー2本(内、キーレス付1本)
記録簿 有(H30/7~R6/1)

キャブコーション	フレーム番号	フレームのさび	飛石
有	確認済	小	点傷有
