車両情報				
車名	初年度登録	型式	形状	車台番号
三菱ふそう	平成30年5月	2KG-FK62FZ	アルミ平	FK62FZ-600509
走行	馬力	シフト	ブレーキ	ボディ内寸
339,303km	240PS/177KW	M/T 6速	エア	長: 6,200 mm 幅: 2,350 mm 高: 680 mm 門高: mm

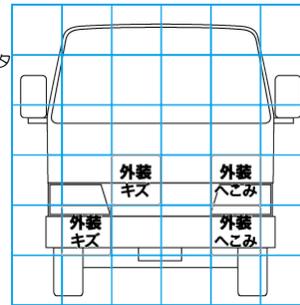
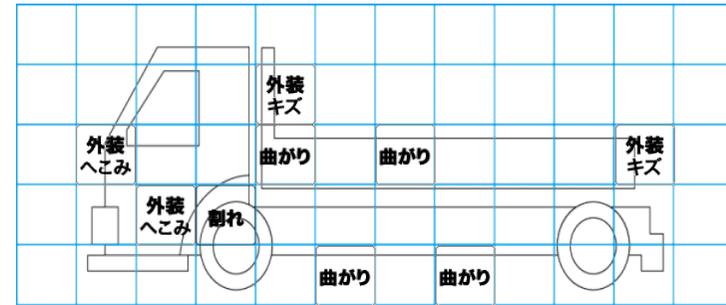
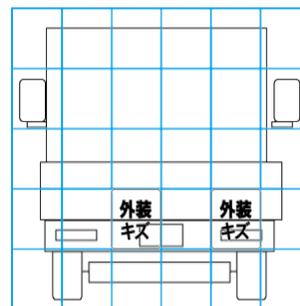
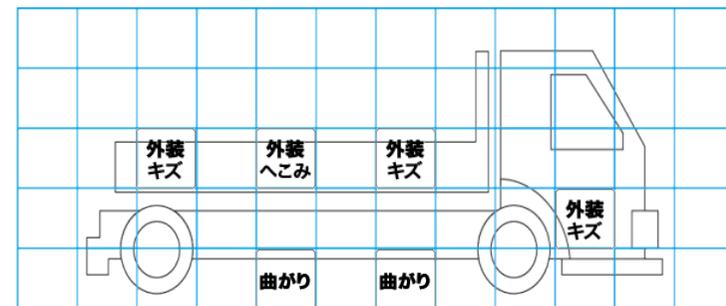
上物仕様			
上物名	メーカー	型式「製造番号」	年式
アルミ平	パブコ		
【備考】 マルカンフック8対。スタンション穴3ヶ。スタンション3本付。リヤアオリ高さ590mm。コーションプレート欠けあり、番号読めず。アオリ内側ヘコミ、キズ。			
【備考】			
【備考】

外装状態			
キャブコーション	フレーム番号	フレームのさび	飛石
有	確認済	小	点傷有
