車両情報				
車名	初年度登録	型式	形状	車台番号
日野	平成27年10月	TKG-FC9JKAA	冷凍パン	FC9JKA-18327
走行	馬力	シフト	ブレーキ	ボディ内寸
265,003km	210PS/154KW	M/T 6速	エア	長: 6,300 mm 幅: 2,160 mm 高: 2,150 mm 門高: 2,100 mm

特記事項 キャブ内キズ・汚れ。メーターパネル割れ。シフトレバーシフト側ガタあり。助手席灰皿蓋割れ欠品。R3 3/1 153517km時クラッチオーバーホール済(記録簿あり)。エンジンキー3本。

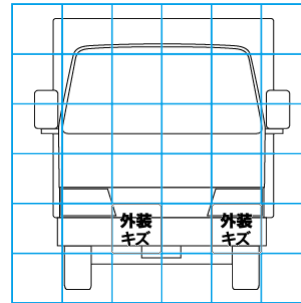
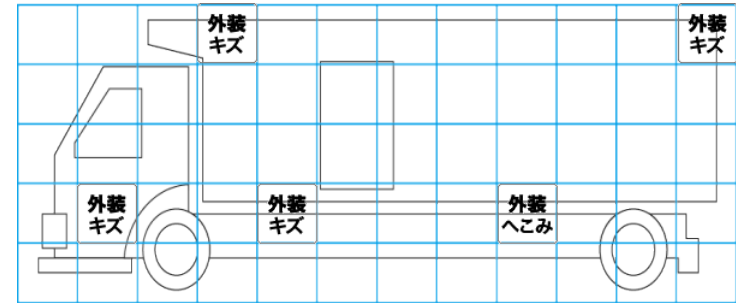
【外装】

外装状態			
キャブコーション	フレーム番号	フレームのさび	飛石
有	確認済	無	点傷有
