車両情報				
車名	初年度登録	型式	形状	車台番号
日野	平成26年10月	TKG-FC9JKAA	冷凍パン	FC9JKA-16386
走行	馬力	シフト	ブレーキ	ボディ内寸
336,849km	210PS/154KW	M/T 6速	エア	長:6,300 mm 幅:2,150 mm 高:2,160 mm 門高:2,100 mm

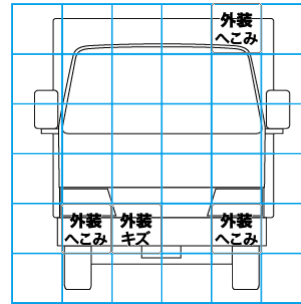
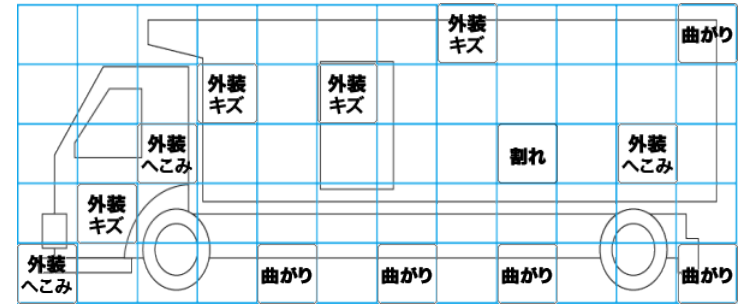
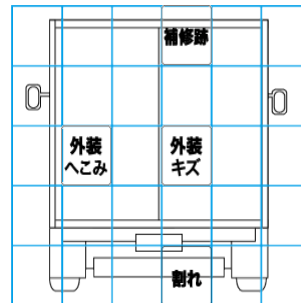
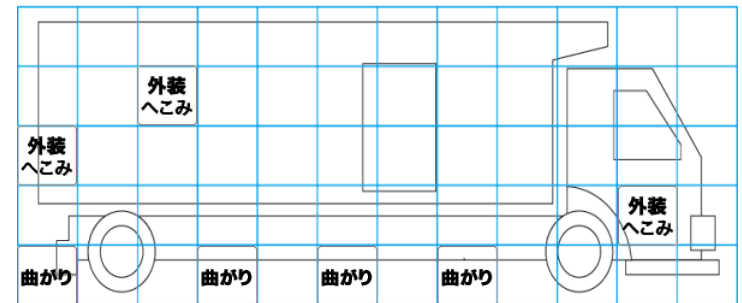
特記事項 キャブ内キズ・汚れ。キャブルーフ凹み。フォグ左右不灯。
 エンジンキー1本、ボディキー1本。
 記録簿 無()

上物仕様			
上物名	メーカー	型式「製造番号」	年式
冷凍パン	トランテックス	HFCKA-FKAFDN 「4KZ0124」	平成26年
【備考】断熱材: サイド40mm/リヤ40mm、ラッシングレール2段、90度ストップバー、庫内灯4ヶ、水抜き穴前方1列、右観音扉補修跡、左右サイドバンパー曲がり。			
冷凍機/直結	デンソー	SS4JLN-P4J	平成26年
【備考】-32℃設定 +28.0℃ → +9.5℃ (1h) 確認。 稼働時間7057h。			
格納ゲート	新明和工業	TRAK10-6475D 「S50903784」	平成26年
【備考】PG寸法: 全長1550mm,全幅2180mm,有効長1385mm,有効幅2115mm。最大荷重1000kg 庫内リモコン付(作動不良)。右バンパー部割れ。

外装状態			
キャブコーション	フレーム番号	フレームのさび	飛石
有	確認済	無	点傷有
