車両情報				
車名	初年度登録	型式	形状	車台番号
三菱ふそう	平成29年3月	TKG-FK64F	アルミウイング	FK64F-593260
走行	馬力	シフト	ブレーキ	ボディ内寸
1,080,261km	240PS/177KW	M/T 6速	エア	長: 7,280 mm 幅: 2,360 mm 高: 2,590 mm 門高: 2,480 mm

外装状態

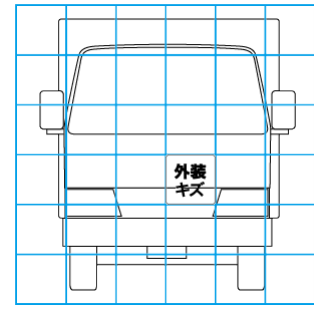
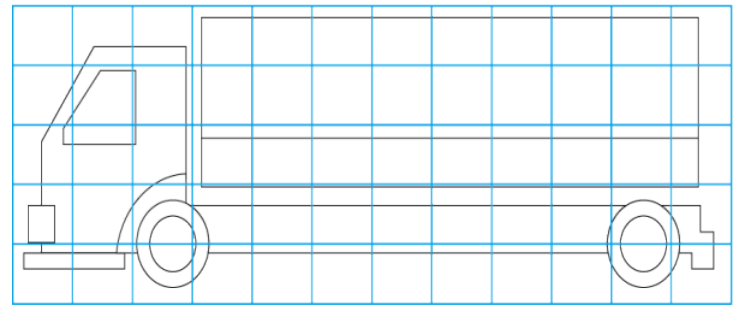
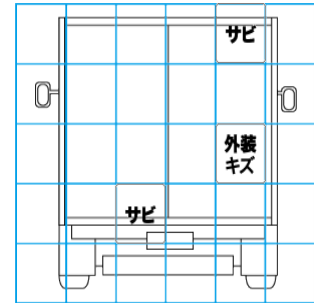
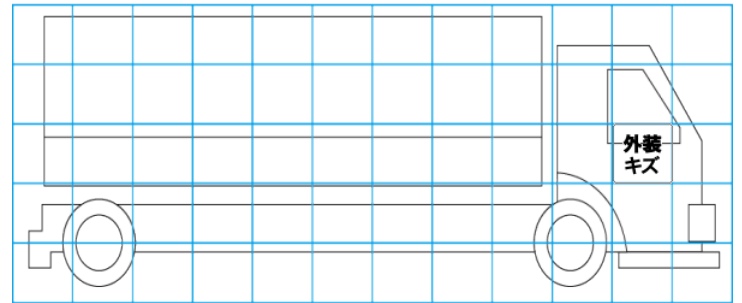
キャブコーション	フレーム番号	フレームのさび	飛石
有	確認済	小	飛石有(リペア不可)
