車両情報				
車名	初年度登録	型式	形状	車台番号
三菱ふそう	平成30年7月	TPG-FBA00	平ボディ	FBA00-570309
走行	馬力	シフト	ブレーキ	ボディ内寸
166.113km	110PS/81KW	A/T デュオニック 6速	ハキューム	長: 3,110 mm 幅: 1,590 mm 高: 2,340 mm 門高: 2,040 mm

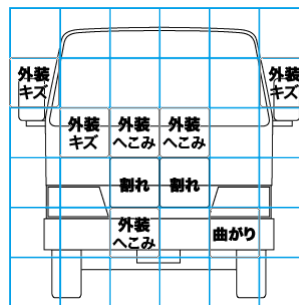
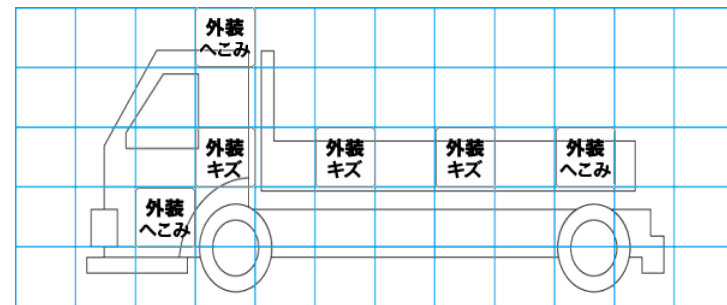
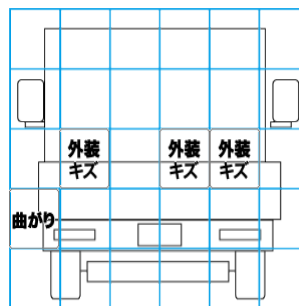
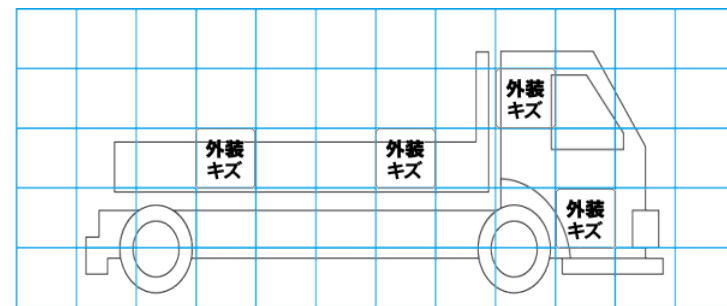
特記事項 キャブ内キズ・汚れ。まん中シート背もたれ欠品(要取付)。フロントパネル凹み(インナーパネルも押されてる)。フロントグリル割れ フロントバンパー凹み。キャブルーフ凹み。助手席シート穴あき。エンジンキー1本(スベア無し)。
記録簿 有(H31/1~R6/1)

外装状態			
キャブコーション	フレーム番号	フレームのさび	飛石
有	確認済	無	点傷有
