車両情報				
車名	初年度登録	型式	形状	車台番号
三菱ふそう	令和 2年5月	2PG-FEBSO	平ボディ	FEBSO-580163
走行	馬力	シフト	ブレーキ	ボディ内寸
81.270km	175PS/129KW	A/T デュオニク 6速	ハキューム	長: 5,010 mm 幅: 1,995 mm 高: 370 mm 門高: mm

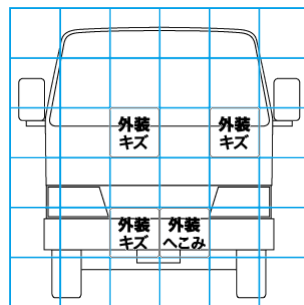
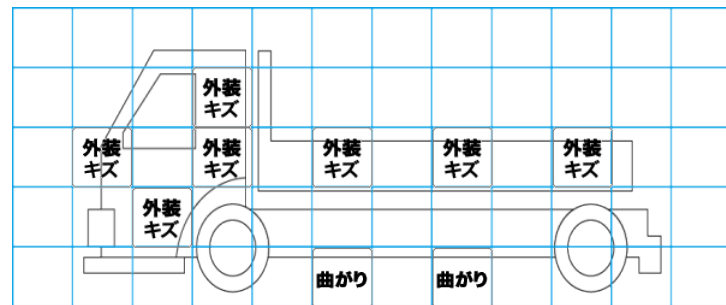
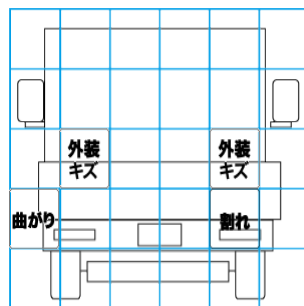
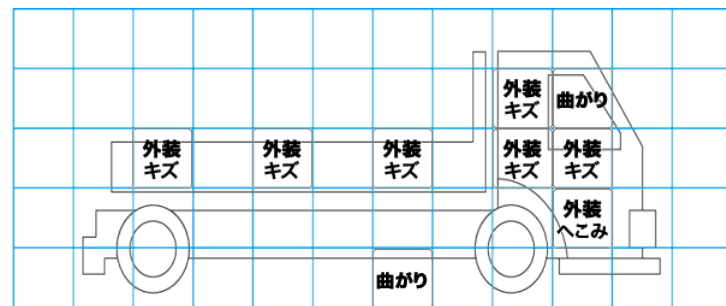
特記事項 ボディ床板 割れ・穴あき ボディ看板消しペンキ跡
 キャブ内 傷・汚れ 有り
 エンジンキー2本 キーレスリモコン1個
 記録簿 有 (R4/5~R5/11)

外装状態			
キャブコーション	フレーム番号	フレームのさび	飛石
有	確認済	小	点傷有
