車両情報				
車名	初年度登録	型式	形状	車台番号
三菱ふそう	令和 1年5月	2PG-FEBMO	ダンプ	FEBMO-560248
走行	馬力	シフト	ブレーキ	ボディ内寸
50,386km	175PS/129KW	M/T 5速	ハキューム	長: 3,420 mm 幅: 1,980 mm 高: 370 mm 門高: mm

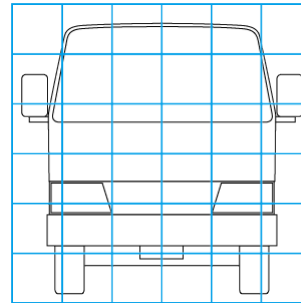
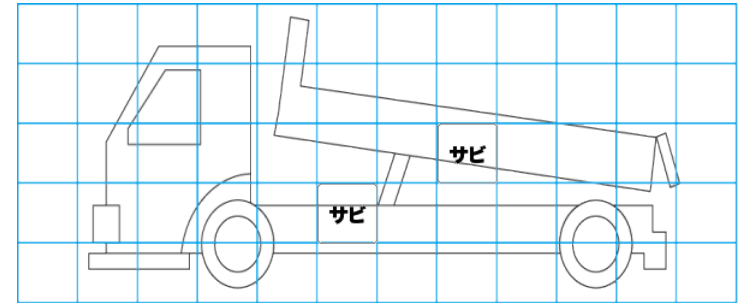
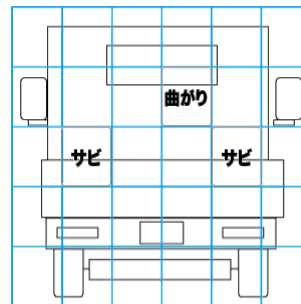
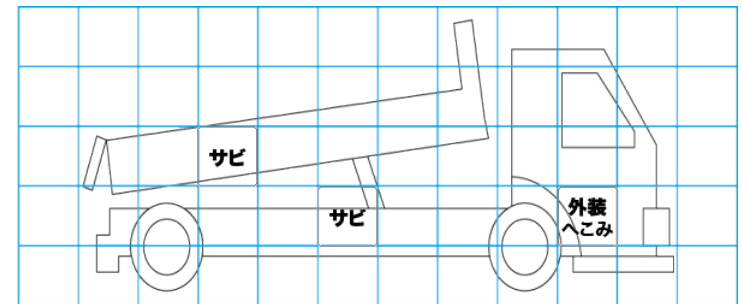
上物仕様			
上物名	メーカー	型式「製造番号」	年式
ダンプ	極東開発工業	DD04-35 「17U128074Y」	平成29年12月
【備考】 手動コボレーン、作業灯2ヶ、センターピン1ヶ、スコップ掛け、右サニーホース破れ、左サニーホース欠損、床面凹み穴あき、コボレーン枠曲がり折れ			
【備考】			
【備考】

外装状態			
キャブコーション	フレーム番号	フレームのさび	飛石
有	確認済	小	点傷有
