車両情報				
車名	初年度登録	型式	形状	車台番号
三菱ふそう	平成22年9月	LKG-FK72FZ	クレーン付平	FK72FZ-550031
走行	馬力	シフト	ブレーキ	ボディ内寸
148,070km	240PS/177KW	M/T 6速	エア	長: 3,610 mm 幅: 2,220 mm 高: 240 mm 門高: mm

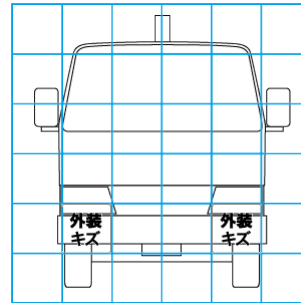
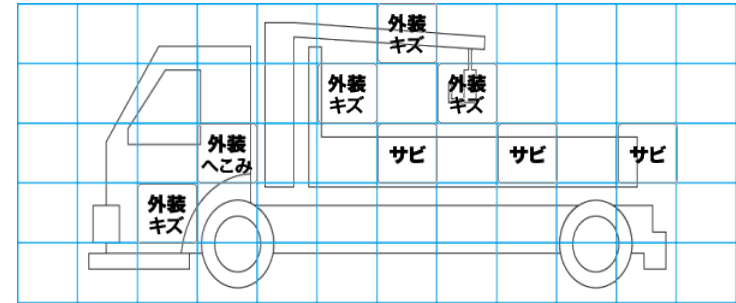
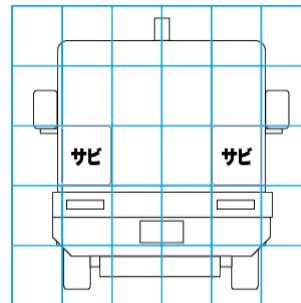
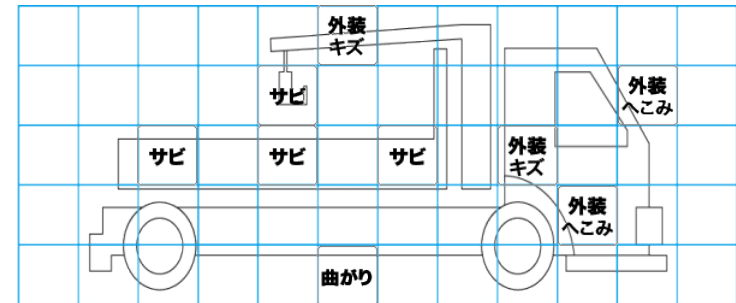
特記事項 キャブ内キズ・汚れ。右ドア曲がり・スレ（開まり悪い）。インパネポケット欠品。シフトレバー動き重い。エンジンキー2本。
記録簿 有 (H23/9~R5/9)

上物仕様			
上物名	メーカー	型式「製造番号」	年式
平ボディ			
【備考】 煽りロープ穴4対、スタンション穴前方1対、スタンション2本付、作業灯2ヶ、左右・リヤ煽り曲がりあり、床板腐食穴あき、煽り内側板割れ欠品。			
クレーン/クレーン	ユニック	URU343 「F143972」	平成22年8月
【備考】 2.93t。ブーム3段。フックイン。ラジコン付。アウトリガー標準幅。

外装状態			
キャブコーション	フレーム番号	フレームのさび	飛石
有	確認済	無	点傷有
