車両情報				
車名	初年度登録	型式	形状	車台番号
トヨタ	平成22年8月	BKG-XZU414	Wキャブ平	XZU414-1014539
走行	馬力	シフト	ブレーキ	ボディ内寸
233,405km	136PS/100KW	M/T 6速	ハキューム	長: 3,480 mm 幅: 1,900 mm 高: 370 mm 門高: mm

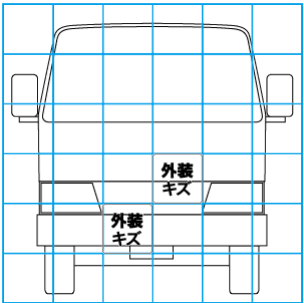
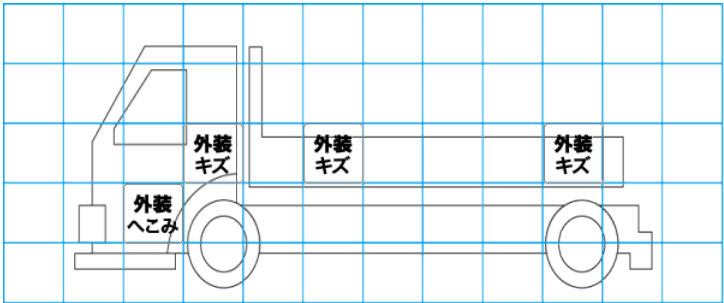
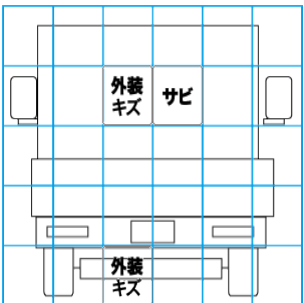
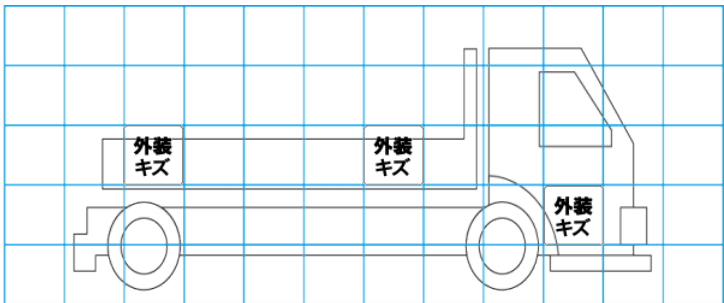
特記事項 キャブ内汚れ・傷。左ドアパネル凹み。センターコンソールBOXフタロック不良。  
エンジンキー3本  
記録簿 有 (R4/8)

外装状態			
キャブコーション	フレーム番号	フレームのさび	飛石
有	確認済	無	点傷有
