車両情報				
車名	初年度登録	型式	形状	車台番号
日野	平成22年7月	BDG-XZU304X	高所作業車	XZU304-1010007
走行	馬力	シフト	ブレーキ	ボディ内寸
134,288km	136PS/100KW	M/T 5速	ハキューム	長: mm 幅: mm 高: mm 門高: mm

上物仕様			
上物名	メーカー	型式「製造番号」	年式
高所作業車	アイチ	SB10A 「731164」	平成22年6月
【備考】 3段式伸縮ブーム 作業床高さ9.7m 作業床積載荷重200kg アワメーター8510.0h FRPバケット 敷板4枚			
【備考】			
【備考】

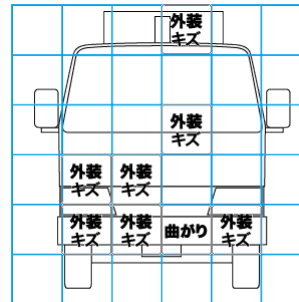
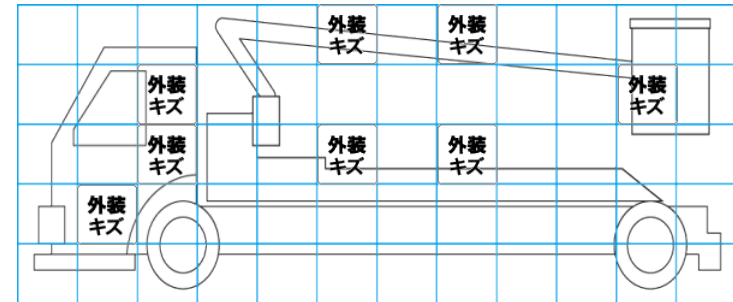
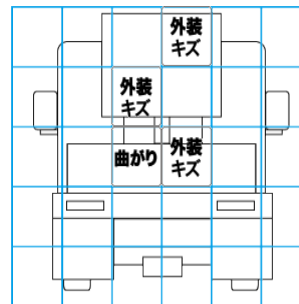
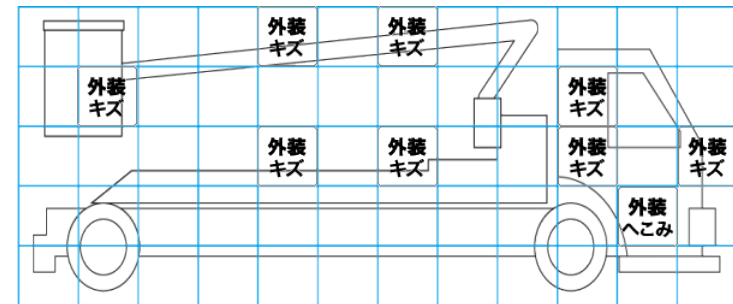
外装状態			
キャブコーション	フレーム番号	フレームのさび	飛石
有	確認済	小	点傷有

【外装】					【ボデー内】					
外装キズ	外装へこみ	うき	曲がり	サビ	補修跡	割れ	庫内キズ	庫内へこみ	庫内穴あき	床汚れ
