車両情報				
車名	初年度登録	型式	形状	車台番号
三菱ふそう	平成23年7月	LKG-FP54VDR	トラクタ	FP54VD-505169
走行	馬力	シフト	ブレーキ	ボディ内寸
343,148km	420PS/309KW	M/T 7速	エア	長: mm 幅: mm 高: mm 門高: mm

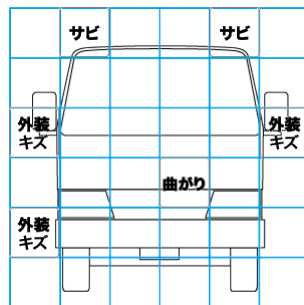
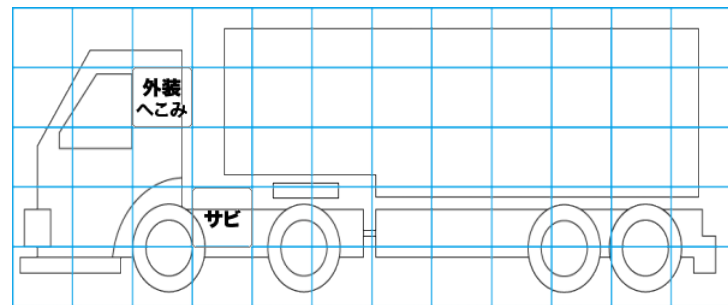
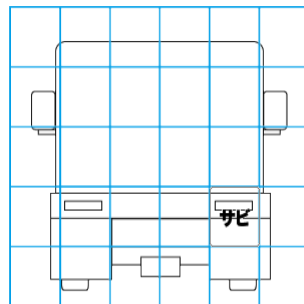
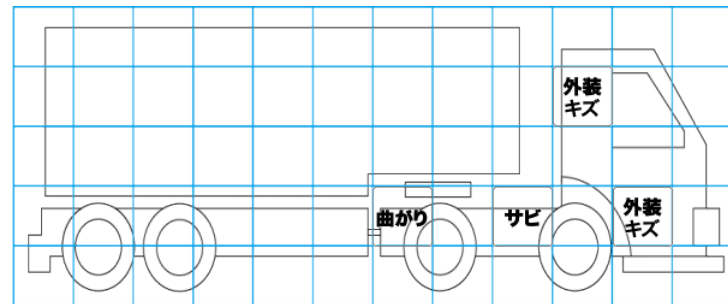
外装状態			
キャブコーシヨソ	フレーム番号	フレームのさび	飛石
有	確認済	小	無

特記事項 エンジンキー2本、フレーム右リヤ曲り (フレームのサビ欄に写真添付)、F左ショックにじみ、キャブサス左前エアホース破れ、ナンバー灯不灯、キャブ左右サイドラダー下側ブラケット後側側固定ボルト欠損、室内汚れ、導風板再塗装、運転席サンバイザー欠損
記録簿 有 (H24/4、H25/1)
