車両情報				
車名	初年度登録	型式	形状	車台番号
三菱ふそう	平成23年8月	LKG-FS50VZ	セルフローダー	FS50VZ-500046
走行	馬力	シフト	ブレーキ	ボディ内寸
753,995km	420PS/309KW	M/T 7速	エア	長: 9,000 mm 幅: 2,420 mm 高: 230 mm 門高: mm

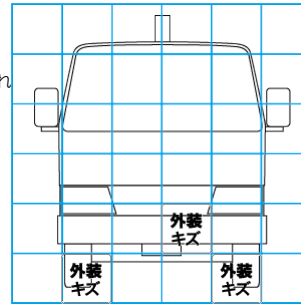
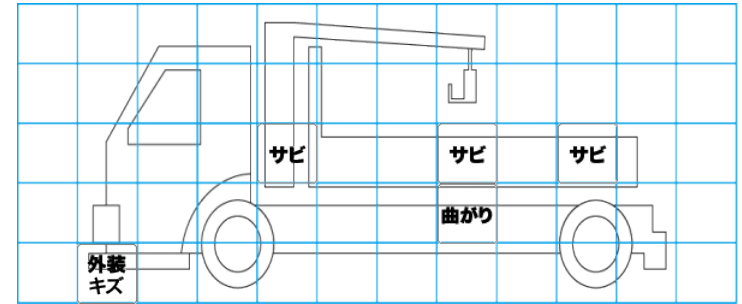
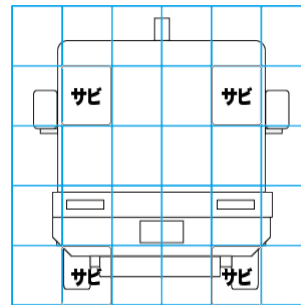
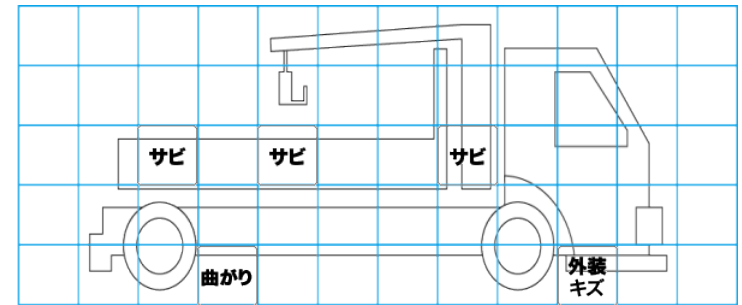
特記事項 ドアロック付きリモコンキー1本、エンジンキー2本、右タイヤフェンダー曲り・一部破損、左サイド煽り曲り有、エアド라이어汚れ、
タイヤ灯右レンズ欠損(不灯)、車幅灯左1番目不灯・4番目レンズ欠損。

外装状態			
キャブコーション	フレーム番号	フレームのさび	飛石
有	確認済	小	点傷有
