車両情報				
車名	初年度登録	型式	形状	車台番号
三菱ふそう	平成30年11月	2PG-FS74HZ	アルミウイング	FS74HZ-502576
走行	馬力	シフト	ブレーキ	ボディ内寸
919,581km	394PS/290KW	A/T シフトパイロット 12速	エア	長: 9,610 mm 幅: 2,400 mm 高: 2,610 mm 門高: 2,540 mm

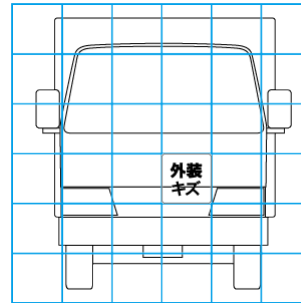
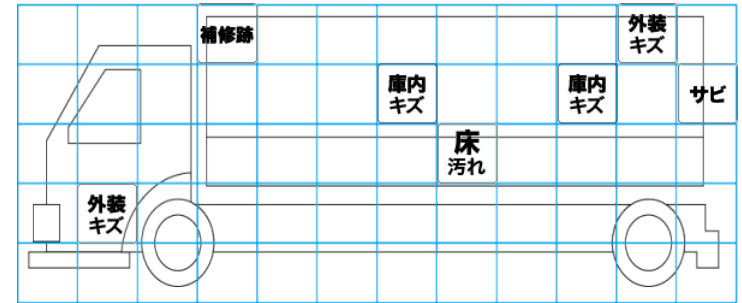
【外装】

外装状態			
キャブコーション	フレーム番号	フレームのさび	飛石
有	確認済	無	飛石有(リペア可)

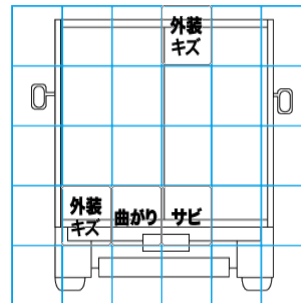
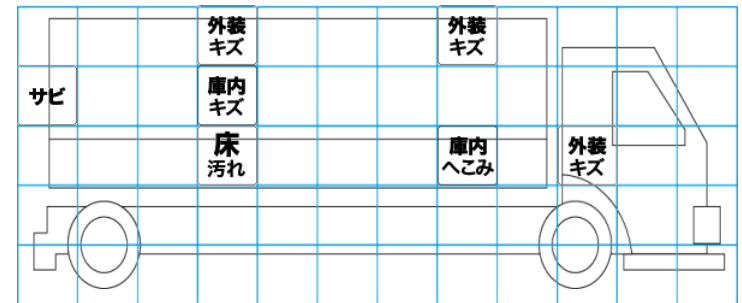
【ボデー内】

上物仕様			
上物名	メーカー	型式「製造番号」	年式
アルミウイング	日本フルーフ	DKL [W9D0586]	平成30年4月
【備考】 ラッシングレール2段、庫内灯4ケ、引出しフック9対、工具箱2ケ、庫内・内張り汚れ・キズ・凹み有。			
【備考】			
【備考】
