車両情報				
車名	初年度登録	型式	形状	車台番号
三菱ふそう	平成29年9月	QKG-FK62FZ	クレーン付平	FK62FZ-595221
走行	馬力	シフト	ブレーキ	ボディ内寸
195,640km	270PS/199KW	M/T 6速	エア	長: 5,510 mm 幅: 2,210 mm 高: 580 mm 門高: mm

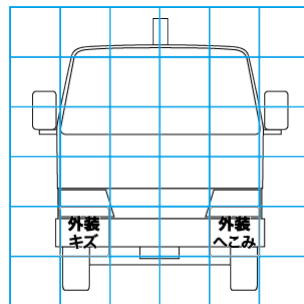
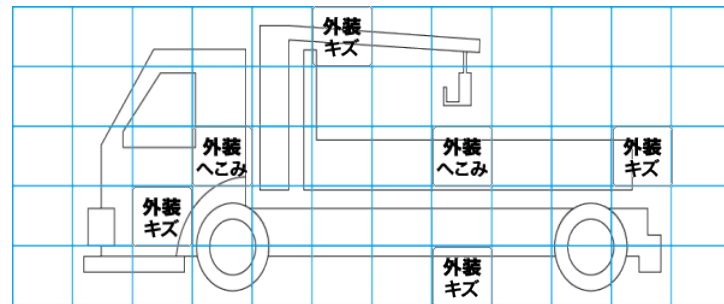
【外装】

特記事項 キャブ内キズ・汚れ。キャブ内蛍光灯不灯。左テール枠割れ。
エンジンキー1本、キーレスリモコン1個。
記録簿 有 (H30/9~R2/9、R5/10)

外装状態			
キャブコーション	フレーム番号	フレームのさび	飛石
有	確認済	無	点傷有

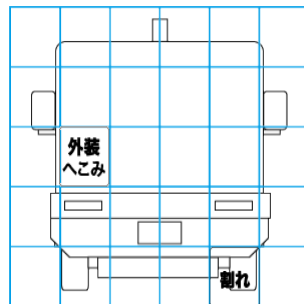
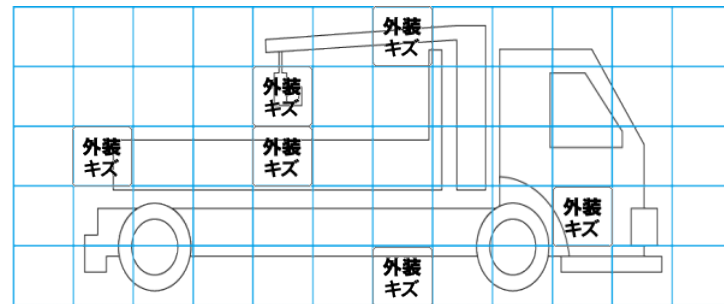
【ボデー内】

上物仕様			
上物名	メーカー	型式「製造番号」	年式
アルミ平	小平産業	「A1708061」	平成29年
【備考】 マルカンフック6対、作業灯2ヶ、床削れ、左アオリ曲がり閉まり悪い。			
クレーン/クレーン	ユニック	URG374 「G102654」	平成29年7月
【備考】 2.93t。ブーム4段。フックイン。アウトリガーワイド幅。フックイン。作業灯2ヶ。ラジコン付 (電源入らず)。			
【備考】
