車両情報				
車名	初年度登録	型式	形状	車台番号
いすゞ	平成28年11月	TKG-FRR90S1	クレーン付平	FRR90-7102251
走行	馬力	シフト	ブレーキ	ボディ内寸
137,486km	190PS/140KW	M/T 6速	エア	長: 5,410 mm 幅: 2,170 mm 高: 400 mm 門高: mm

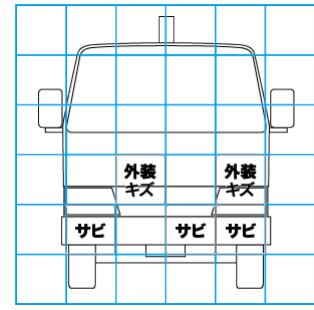
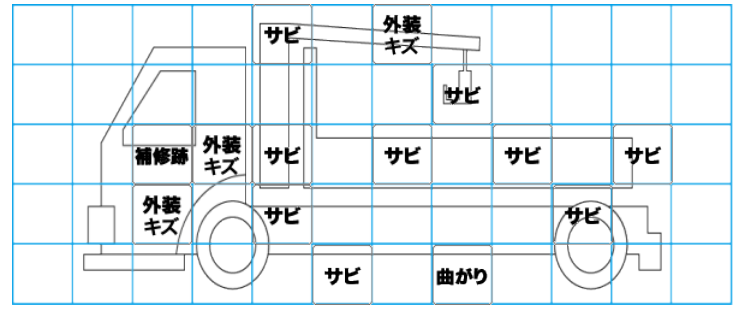
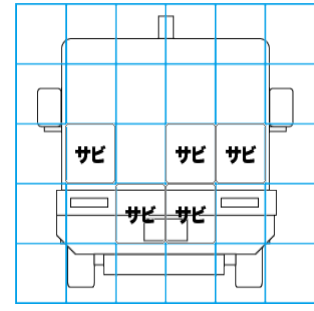
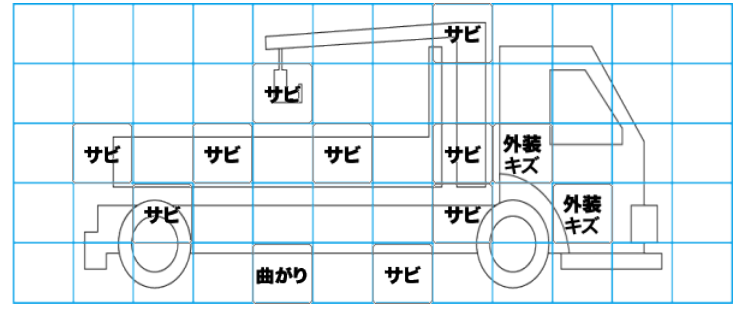
エンジン			電装関係			キャビン		
点検項目	結果	状態	点検項目	結果	状態	点検項目	結果	状態
異音	◎		エアコン	◎		シート	○	擦れ、汚れ
オイル混入	◎		スターター	◎		ヘッドライト	◎	ハロゲン
オイル漏れ	◎		オルタネーター	◎		ウィンカー	◎	
水混入	◎		P/W (運転席)	◎		ワイパー	◎	
水漏れ	◎		P/W (助手席)	◎		ミラー	○	右キャップ欠品
燃料漏れ	◎		坂道発進装置	/		走行関係		
排気	◎		異常ランプ	◎		点検項目	結果	状態
マフラー	◎		オーディオ	◎		リーフサス	◎	
ターボ	◎		バックカメラ	/		エアサス	/	
冷却水吹返	◎		電格ミラー	◎		パワステ	◎	
ミッション			ETC			ハンドル	○	擦れ
点検項目	結果	状態	タコグラフ			燃料タンク	△	スチール 100L 腐食、燃料漏れ。
ギア鳴き	◎		上物仕様			デフ		
ギア抜け	◎		点検項目	結果	状態	点検項目	結果	状態
クラッチ	◎		床材質	/	木材	異音	◎	
異音	◎		特記事項					
オイル漏れ	◎		キャブ内キズ・汚れ。左フロントフェンダー前側割れ。左右リヤフェンダー腐食欠け。 左ドア補修跡有り。 エンジンキー2本(1本キーレス付・作動不良)。					
リターダ	/		記録簿 無○

外装状態			
キャブコーション	フレーム番号	フレームのさび	飛石
有	確認済	中	点傷有
