車両情報				
車名	初年度登録	型式	形状	車台番号
日野	平成26年9月	TKG-FC9JJAA	冷凍パン	FC9JJA-12230
走行	馬力	シフト	ブレーキ	ボディ内寸
603.434km	210PS/154KW	M/T 6速	ハキューム	長: 5,840 mm 幅: 2,160 mm 高: 2,100 mm 門高: 2,100 mm

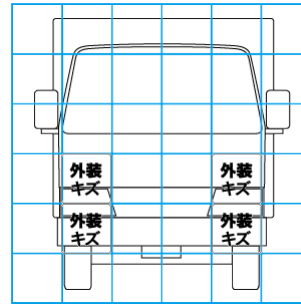
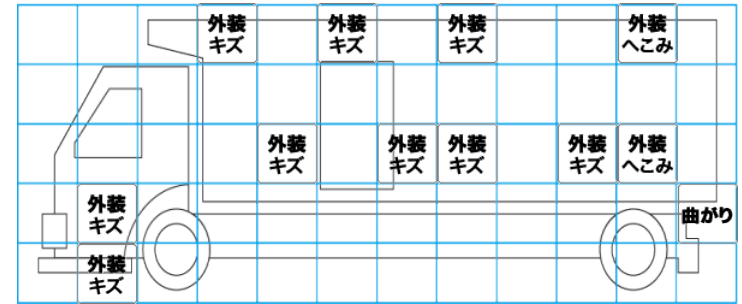
【外装】

外装状態			
キャブコーション	フレーム番号	フレームのさび	飛石
有	確認済	無	点傷有

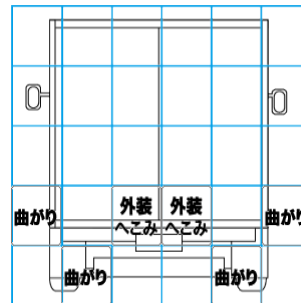
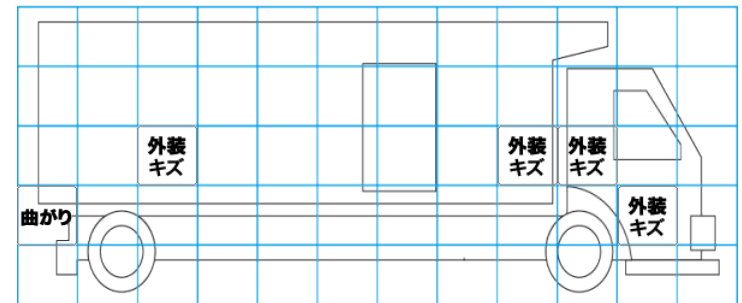
【ボデー内】

上物仕様			
上物名	メーカー	型式「製造番号」	年式
冷凍パン	トランテックス	HFCJA-FLAFDN 「4KZ0099-01」	平成26年
【備考】 断熱材: サイド50mm/リヤ75mm。ラッシングレール2段。水抜き穴前方1対。庫内灯3ヶ。左観音扉内側凹み、穴あき。門口左右下側曲がり。リヤ台枠凹み。			
冷凍機/直結	デンソー	SS42LN-P42	平成26年
【備考】 -32.0℃設定	+15.5℃	→ -8.5℃ (1h) 確認。	稼働時間19611h。
格納ゲート	極東開発工業	CG1002H-B3MRA2 「14T088111N」	平成26年
【備考】 PG寸法: 全長1570mm全幅2190mm有効長1350mm有効幅2115mm。最大荷重1000kg。庫内リモコン付。バンパー部左右曲がり。左シリンダー滲み。
