車両情報				
車名	初年度登録	型式	形状	車台番号
日野	平成27年1月	TKG-FC9JKAA	冷凍パン	FC9JKA-17116
走行	馬力	シフト	ブレーキ	ボディ内寸
365,973km	210PS/154KW	M/T 6速	エア	長: 6,250 mm 幅: 2,310 mm 高: 2,120 mm 門高: 2,090 mm

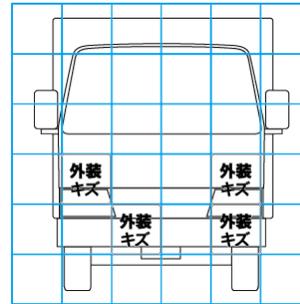
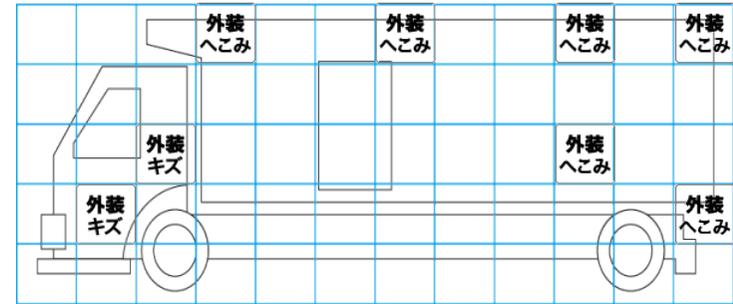
【外装】

上物仕様			
上物名	メーカー	型式「製造番号」	年式
冷凍パン	トランテックス	HFCKA-FKAFDN 「4KZ0207」	平成27年
冷凍機/直結	菱重	TDJS40A-L2 「461400493BL」	平成27年
【備考】 断熱材: サイド50mm リヤ50mm。ラッシングレール2段、ジョロダーレール4列、水抜き穴2対、庫内灯4ケ(1ケ不灯)、左サイド扉片開き式、90度ストッパー曲がり部品欠品(使用不可)、庫内右バルティナガイド(外れ・ガタ)、左観音扉内凹み穴あき、右観音扉外側下モール外れ、リヤ台枠凹み、リヤステップ曲がり。			
【備考】 -5℃設定、+18.0℃ → +2.5℃ (1h) 確認。 稼働時間1427h。			
【備考】

外装状態			
キャブコーション	フレーム番号	フレームのさび	飛石
有	確認済	小	点傷有
