車両情報					
車名	初年度登録	型式	形状	車台番号	
日野	平成29年1月	SDG-FC9JCAP	塵芥車	FC9JCA-25989	
走行	馬力	シフト	ブレーキ	ボディ内寸	
223,588km	190PS/140KW	A/T	エア	長: mm	幅: mm
				高: mm	門高: mm

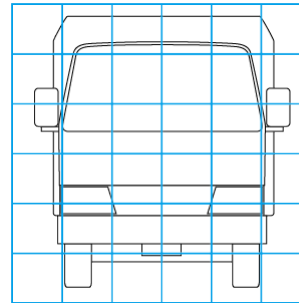
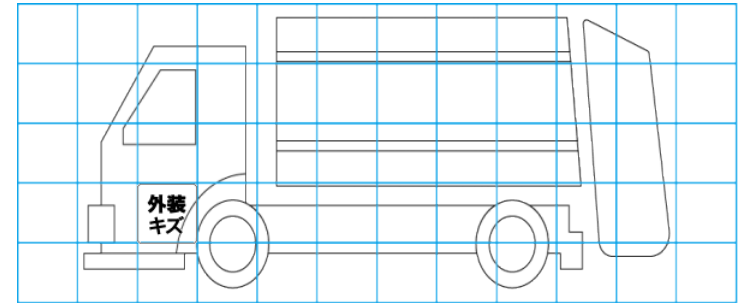
【外装】

外装キズ	外装へこみ	うき	曲がり	サビ	補修跡	割れ	庫内キズ	庫内へこみ	庫内穴あき	床汚れ
------	-------	----	-----	----	-----	----	------	-------	-------	-----
