車両情報				
車名	初年度登録	型式	形状	車台番号
日野	平成29年5月	TKG-FC9JLAG	冷凍パン	FC9JLA-12119
走行	馬力	シフト	ブレーキ	ボディ内寸
660.725km	210PS/154KW	M/T 6速	エア	長: 6,530 mm 幅: 2,270 mm 高: 2,060 mm 門高: 2,060 mm

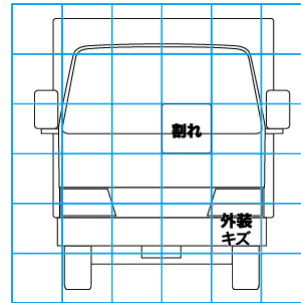
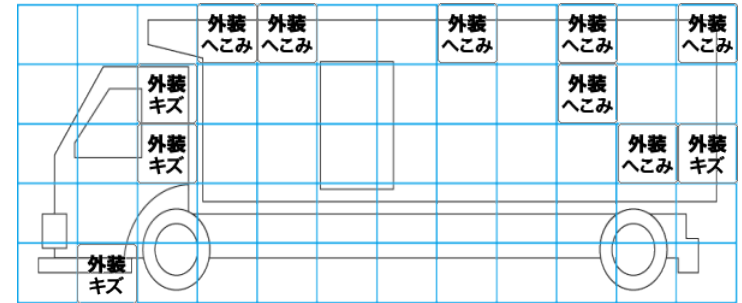
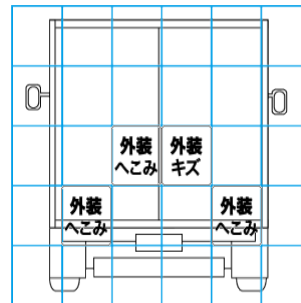
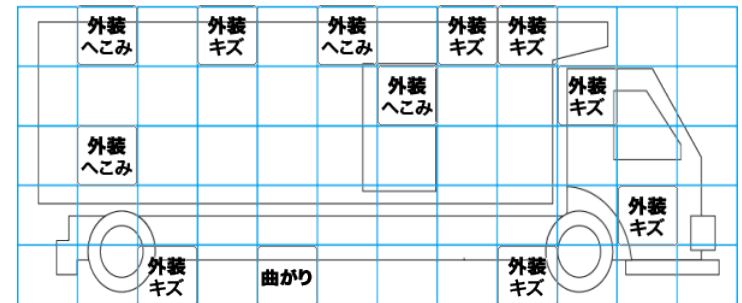
外装状態			
キャブコーション	フレーム番号	フレームのさび	飛石
有	確認済	無	点傷有

【外装】					【ボデー内】					
外装キズ	外装へこみ	うき	曲がり	サビ	補修跡	割れ	庫内キズ	庫内へこみ	庫内穴あき	床汚れ
