車両情報				
車名	初年度登録	型式	形状	車台番号
いすゞ	令和 1年5月	2PG-CYL77C	アルミウイング	CYL77C-7002179
走行	馬力	シフト	ブレーキ	ボディ内寸
339,914km	380PS/279KW	M/T 7速	エア	長: 9,670 mm 幅: 2,390 mm 高: 2,500 mm 門高: 2,430 mm

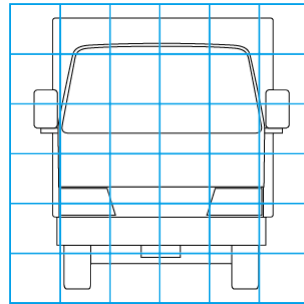
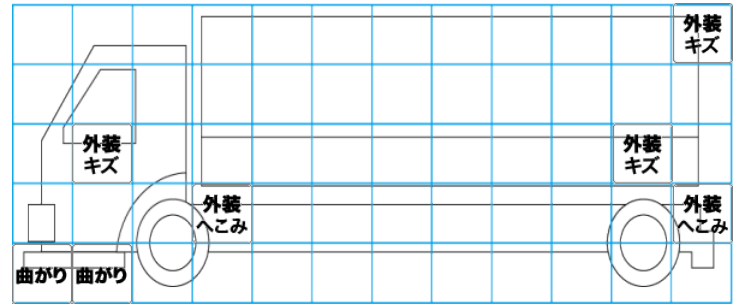
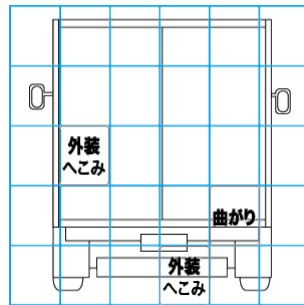
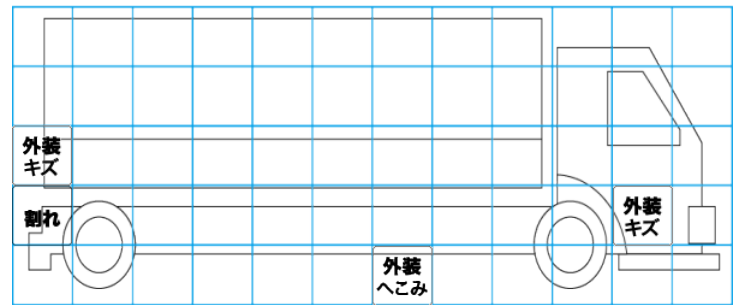
特記事項 キャブ内キズ・汚れ。アイドリングストップ付き。キャブ塗装有り(青→白)。インパネポケット欠品。助手席ステップブラケット曲がり。安全窓ガラス傷有り。シガーライター、ソケットごと欠品。右テールレンズひび。エンジンキー1本(キーレス付き)。ボディキー1本。

上物仕様			
上物名	メーカー	型式「製造番号」	年式
アルミウイング	日本フルハーフ	DKL 「W8KG535」	令和 1年
【備考】ラッシングレール2段。鳥居型引出しフック9対。庫内灯5ケ。庫内内張り割れ、穴あき。ボディ看板跡有り。右観音扉、扉とヒンジ曲がり。			
【備考】			
【備考】

外装状態			
キャブコーション	フレーム番号	フレームのさび	飛石
有	確認済	無	点傷有
