車両情報					
車名	初年度登録	型式	形状	車台番号	
日野	平成26年3月	KQG-SH1EDAG	トラクタ	SH1EDA-13297	
走行	馬力	シフト		ブレーキ	ボディ内寸
872.877km	450PS/331KW	セミア/T	プロシフト 12速	エア-	長: mm 幅: mm 高: mm 門高: mm

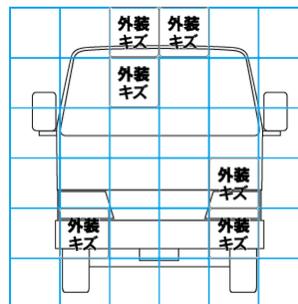
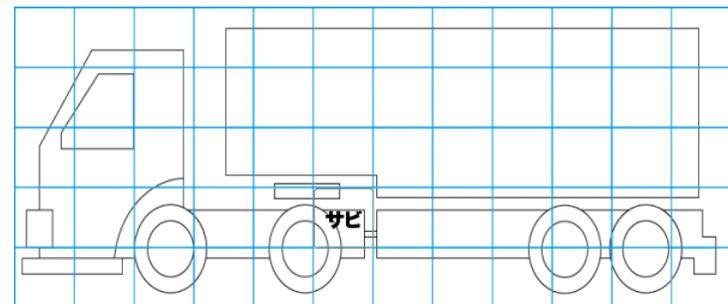
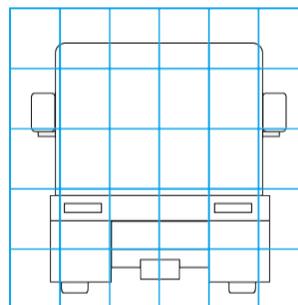
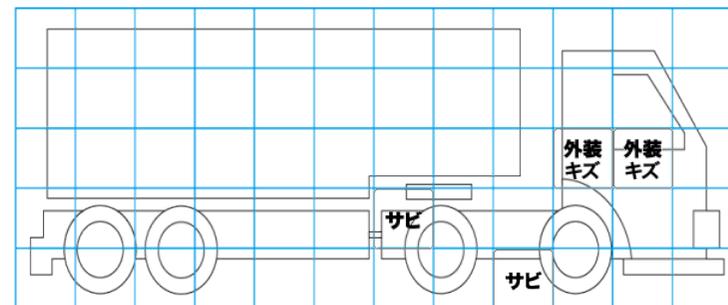
【外装】

特記事項 エンジンキー2本、キャビン汚れ、キャブベッド上棚付、サイドマーカー及び作業灯不点灯所有り(LED)、右ドアステップ部メクラパネル欠損
記録簿 有 (H26/6~R6/8)

外装状態			
キャブコーション	フレーム番号	フレームのさび	飛石
有	確認済	小	飛石有(リペア不可)
