車両情報				
車名	初年度登録	型式	形状	車台番号
いすゞ	平成25年12月	TKG-NHR85AN	冷凍バン	NHR85-7013276
走行	馬力	シフト	ブレーキ	ボディ内寸
243,158km	110PS/81KW	A/T スムーサー 6速	ハキューム	長: 2,880 mm 幅: 1,580 mm 高: 1,270 mm 門高: 1,260 mm

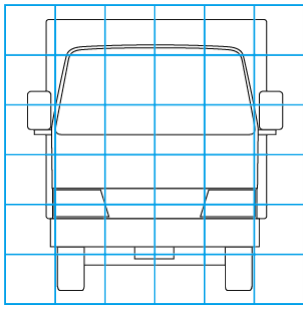
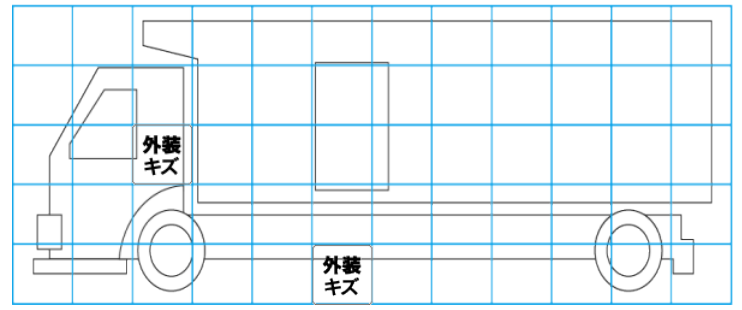
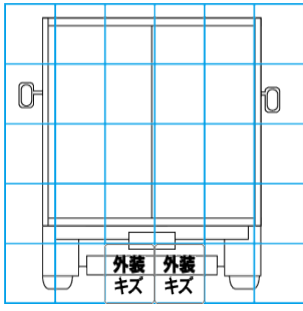
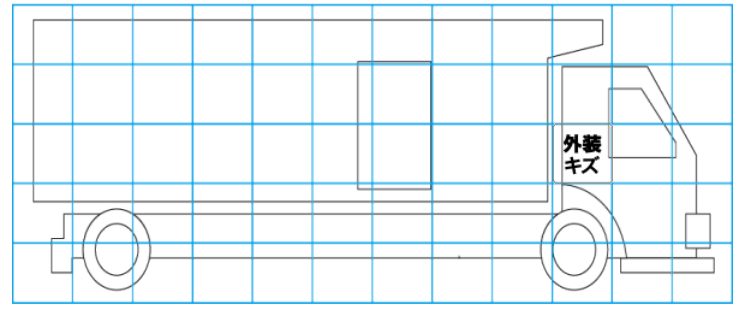
外装状態

特記事項 看板消しペンキ跡 キャブ内傷・汚れ有り
 エンジンキー2本 (内、キーレス付1本) ボディキー4本
記録簿 有 (H26/12~R5/12)

キャブコーション	フレーム番号	フレームのさび	飛石
有	確認済	小	点傷有
