車両情報				
車名	初年度登録	型式	形状	車台番号
いすゞ	平成28年9月	TKG-FRR90S2	クレーン付平	FRR90-7100700
走行	馬力	シフト	ブレーキ	ボディ内寸
686.146km	210PS/154KW	M/T 6速	エア	長: 5,510 mm 幅: 2,160 mm 高: 400 mm 門高: mm

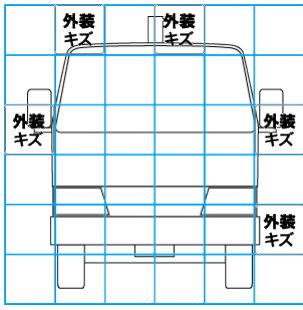
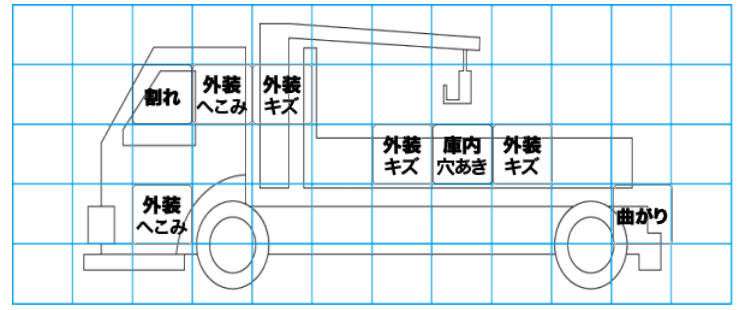
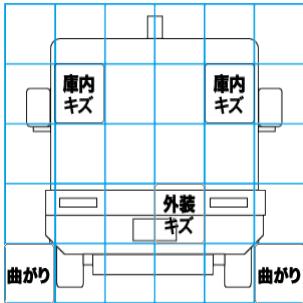
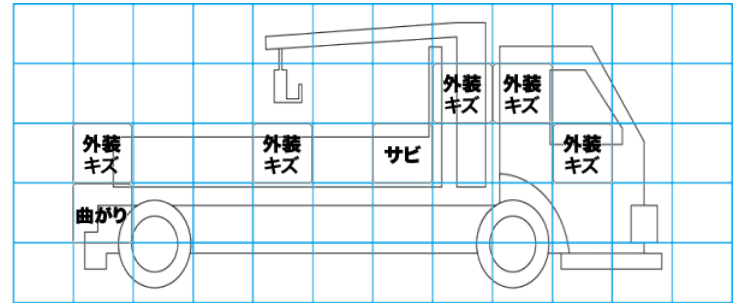
外装状態			
キャブコーション	フレーム番号	フレームのさび	飛石
有	確認済	小	飛石有(リペア可)

【外装】	【ボデー内】
外装キズ	外装へこみ
うき	曲がり
サビ	補修跡
割れ	庫内キズ
庫内キズ	庫内へこみ
庫内穴あき	庫内汚れ
