車両情報				
車名	初年度登録	型式	形状	車台番号
UDトラックス	平成22年7月	PKG-CW4YL	クレーン付平	CW4YL-30678
走行	馬力	シフト	ブレーキ	ボディ内寸
924,130km	410PS/302KW	M/T H/L 6速	エア	長: 6,520 mm 幅: 2,470 mm 高: mm 門高: mm

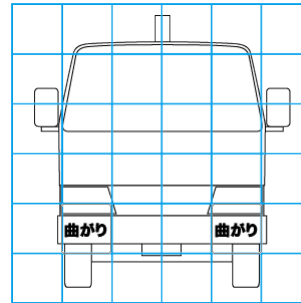
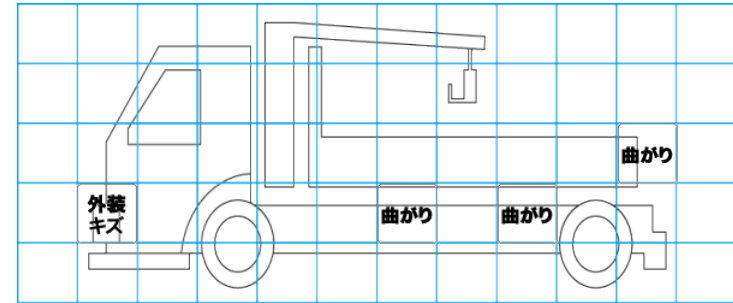
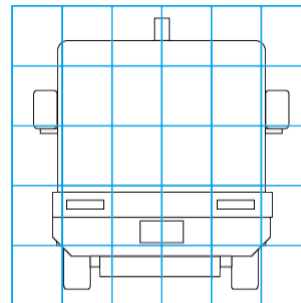
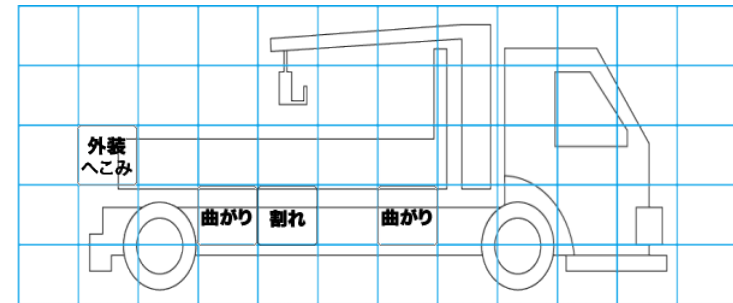
外装状態			
キャブコーション	フレーム番号	フレームのさび	飛石
有	確認済	小	点傷有

【外装】	【ボディ内】
<input checked="" type="checkbox"/> 外装キズ <input checked="" type="checkbox"/> 外装へこみ <input type="checkbox"/> うき <input type="checkbox"/> 曲がり <input type="checkbox"/> サビ <input type="checkbox"/> 補修跡 <input type="checkbox"/> 割れ	<input type="checkbox"/> 庫内キズ <input type="checkbox"/> 庫内へこみ <input type="checkbox"/> 庫内穴あき <input type="checkbox"/> 床汚れ
