| 車両情報 | | | | |
| 三菱ふそう | 令和 1年11月 | 2KG-FK65FZ | 冷凍バン | FK65FZ-605016 |

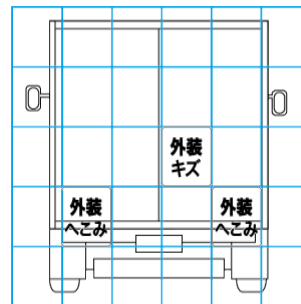
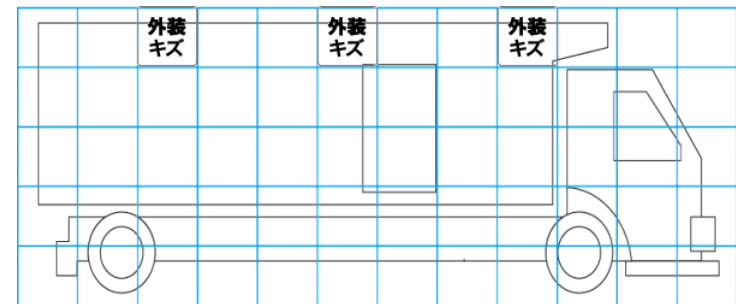
【ボデー内】

| 上物仕様 | | | |
|--|---|---|---|
| 【備考】ラッシングレール2段(後ろ半分3段)、LED庫内灯3列、パレティナガイド、ジョロダーレール4列、ジョロダー埋材1セット、水抜き穴前後4ヶ、R観音90度ストッパー、結露防止シート、断熱材厚みリヤ75mmサイド75mm、庫内キズ汚れ有り、アルミサイドバンパー、右側樹脂工具箱及びステンレスジョロダー入れ、ステンレスリヤファンダー | | | |
