車両情報				
車名	初年度登録	型式	形状	車台番号
日野	平成29年9月	2DG-FR1AHG	冷凍バン	FR1AH-100181
走行	馬力	シフト		ブレーキ
1,176,809km	380PS/279KW	セミア/T	プロシフト 12速	エア
		長: 9,820 mm	幅: 2,280 mm	高: 2,370 mm
		mm		mm 門高: 2,180 mm

外装状態

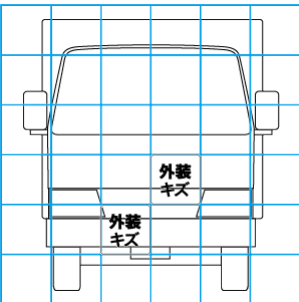
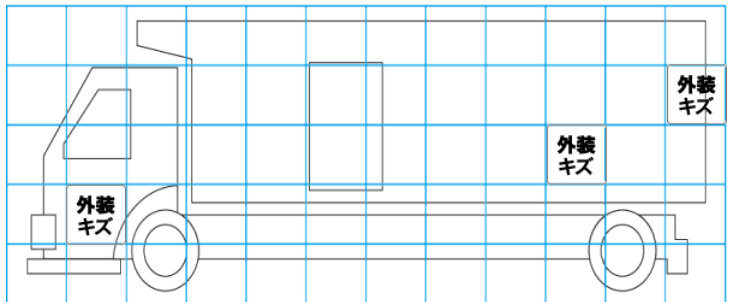
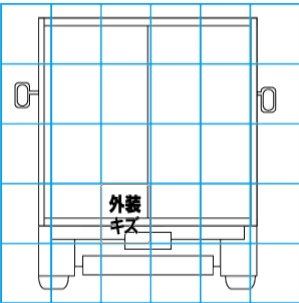
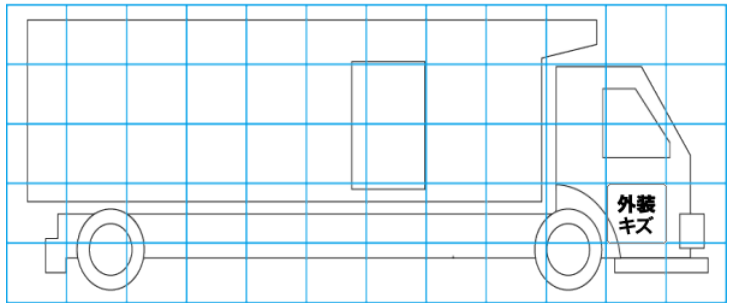
キャブコーション	フレーム番号	フレームのさび	飛石
有	確認済	無	飛石有(リベア可)
