車両情報				
車名	初年度登録	型式	形状	車台番号
日野	平成23年11月	SKG-GD7JPAG	アルミウイング	GD7JPA-10030
走行	馬力	シフト	ブレーキ	ボディ内寸
564,398km	240PS/177KW	M/T 6速	エア	長: 7,340 mm 幅: 2,390 mm 高: 2,510 mm 門高: 2,440 mm

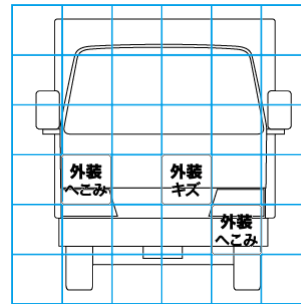
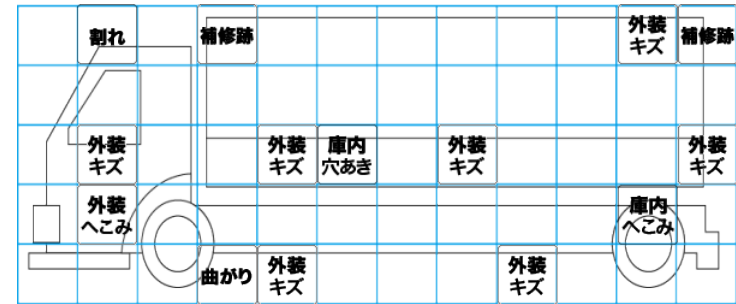
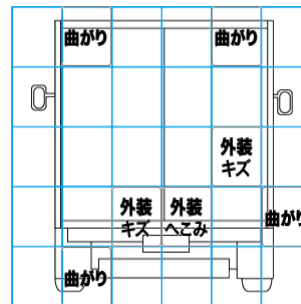
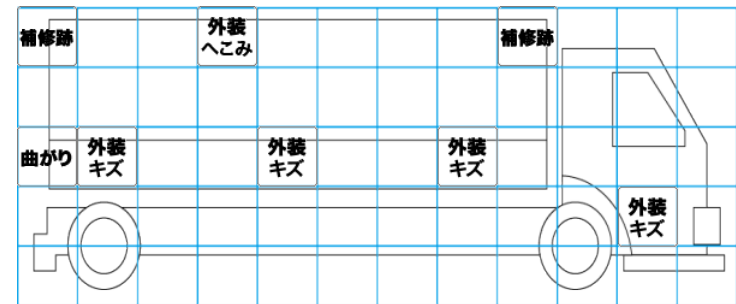
外装状態			
キャブコーション	フレーム番号	フレームのさび	飛石
有	確認済	無	点傷有

特記事項 キャブ内キズ・汚れ。アイドリングストップ付。左ドアパネル凹み・ドアバイザー割れ。フロントパネル凹み。右ミラーステー割れ。導風板看板レンズ欠品(不灯)。エンジンキー4本、ポデーキー2本。

上物仕様			
上物名	メーカー	型式「製造番号」	年式
アルミウイング	日本フルハーフ	DMY 「W6DA942」	平成23年
【備考】 鳥居型引出しフック8対。ジョロダールレール4列。ラッシングレール2段。庫内灯4ヶ。ウイングスイッチ前後2対。右ウイング下げ時斜めになる(ずれる)。左ウイングルーフ補修跡。左右ウイングコルゲートパネル凹み。キャスト部4ヶ所補修跡。前立て鉄板溶接割れ。門口右サイド曲り。リヤ台枠凹み(観音扉開き時硬い)。リヤステップ曲り。水切り曲り。床板削れ。幅の内側凹み。穴あき有。右前ウイングフィッティング不良			
【備考】			
【備考】
