車両情報				
車名	初年度登録	型式	形状	車台番号
UDトラックス	平成28年1月	QDG-PW39L	平ボディ	JNCL0F1D9GU002554
走行	馬力	シフト	ブレーキ	ボディ内寸
541,154km	280PS/205KW	M/T 6速	エア	長: 5,710 mm 幅: 2,250 mm 高: 275 mm 門高: mm

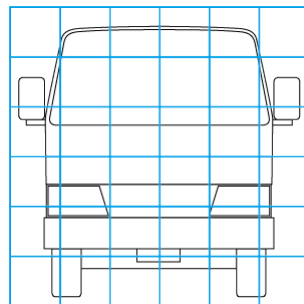
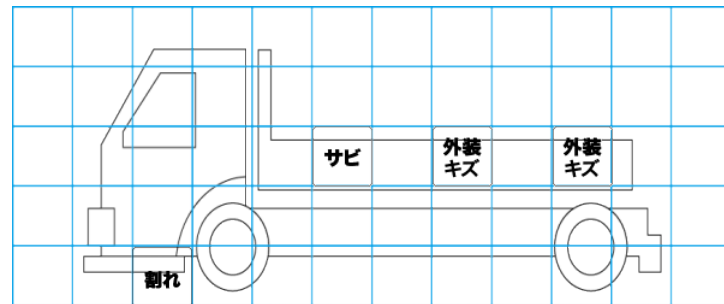
【外装】

特記事項 エア漏れ キャブ左ステップ割れ
キャブ内 傷・汚れ 有り
エンジンキー1本

外装状態			
キャブコーション	フレーム番号	フレームのさび	飛石
有	確認済	小	飛石有(リペア可)
