車両情報				
車名	初年度登録	型式	形状	車台番号
日野	平成25年12月	KQG-FR1EXBG	アルミウイング	FR1EXB-14184
走行	馬力	シフト	ブレーキ	ボディ内寸
989,190km	380PS/279KW	セミア/T プロシフト	エア	長: 9,670 mm 幅: 2,400 mm 高: 2,450 mm 門高: 2,370 mm

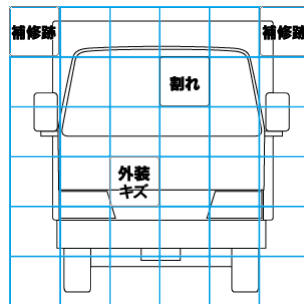
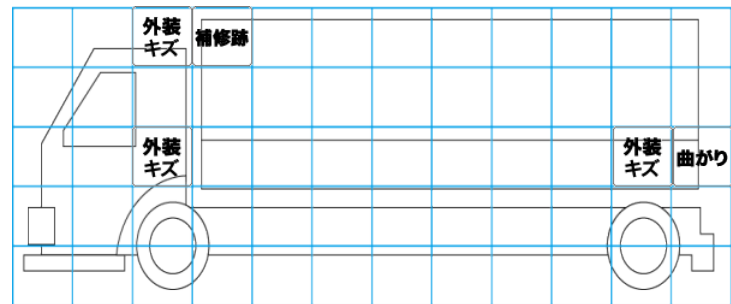
【外装】

外装状態			
キャブコーション	フレーム番号	フレームのさび	飛石
有	一部不鮮明	中	飛石有(リペア 不可)

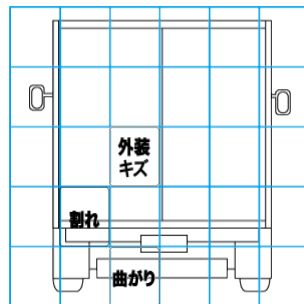
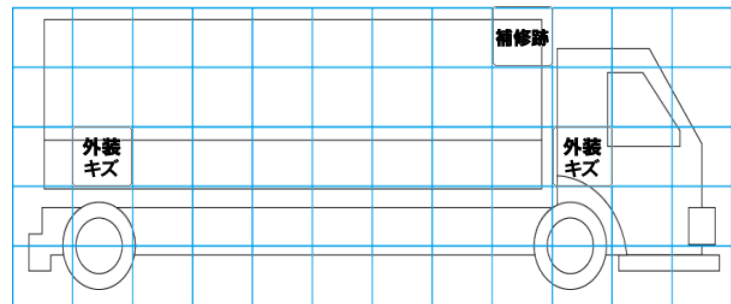
【ボデー内】

【備考】 ラッシングレール2段。庫内灯4ケ。鳥居形引き出しフック9対。左ウイング内張り割れ。床板めくれ有り。リヤバンパー曲がり。左観音ヒンジ外れ。左後方ウイングロック曲がり。左右前方上部ウイング補修跡有り。
