車両情報					
車名	初年度登録	型式	形状	車台番号	
三菱ふそう	平成29年7月	QPG-FS64VZ	アルミウイング	FS64VZ-525048	
走行	馬力	シフト	ブレーキ	ボディ内寸	
546,974km	380PS/279KW	M/T 7速	エア	長: 9,620 mm 高: 2,640 mm	幅: 2,400 mm 門高: 2,560 mm

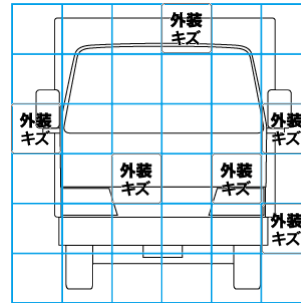
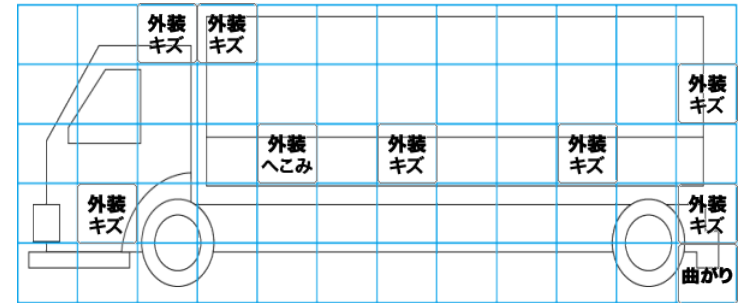
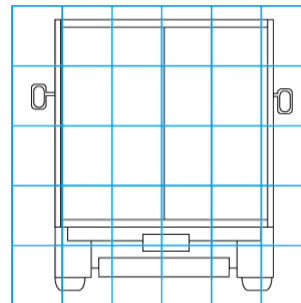
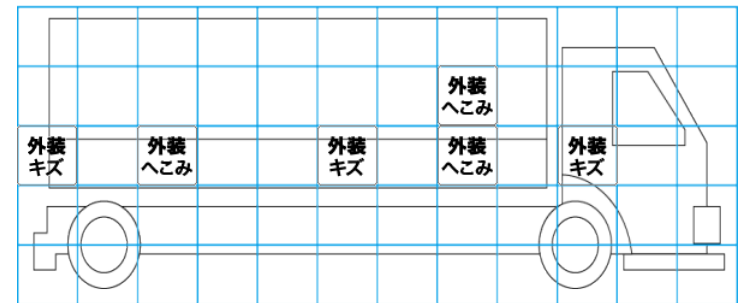
上物仕様			
上物名	メーカー	型式「製造番号」	年式
アルミウイング	日本トレクス	「17W-04427」	平成29年4月
【備考】 ラッシングレール2段、引き出しフック9対、LED庫内灯4ヶ、庫内キズ汚れ有り、セイコーラック、アルミサイドバンパー、右側ステンレス工具箱、ステンレスフェンダー、左リヤフェンダー曲り			
【備考】			
【備考】

外装状態			
キャブコーション	フレーム番号	フレームのさび	飛石
有	確認済	無	点傷有
