車両情報				
車名	初年度登録	型式	形状	車台番号
日野	平成29年8月	TKG-FC9JJAA	冷凍パン	FC9JJA-14633
走行	馬力	シフト	ブレーキ	ボディ内寸
297,219km	210PS/154KW	M/T 6速	エア	長: 5,900 mm 幅: 2,150 mm 高: 2,090 mm 門高: 2,040 mm

特記事項 エンジンキー1本、燃料タンクキー1本、ボデーキー1本(リヤ固着)、車輪灯レンズ欠損箇所、取り外し箇所有 (LED)

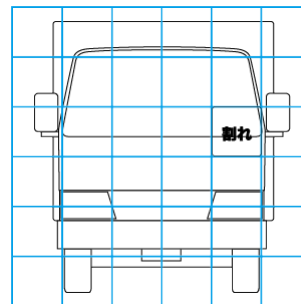
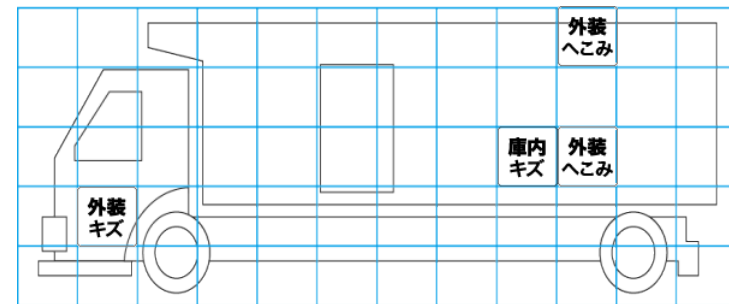
【外装】

外装状態			
キャブコーション	フレーム番号	フレームのさび	飛石
有	確認済	無	亀裂

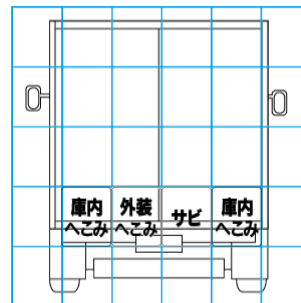
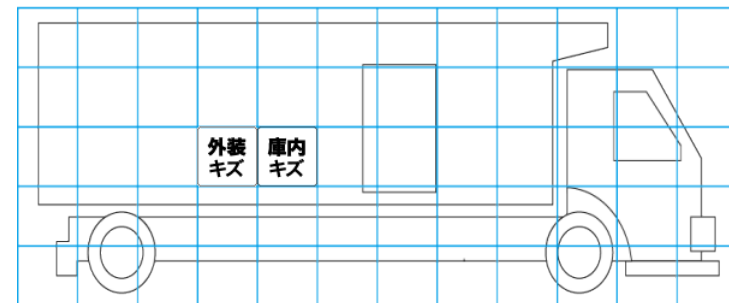
【ボデー内】

上物仕様			
上物名	メーカー	型式「製造番号」	年式
冷凍パン	トランテックス	「V012D33-01」	平成29年8月
【備考】 ラッシングレール2段、LED庫内灯3ヶ、水抜き穴4ヶ(2箇所ゴム欠損)、90℃ストッパー、ステンレス工具箱1ヶ、左サイドドア、パレティナガイド、庫内キズ有、観音扉内側キズ・凹み・割れ有。			
冷凍機/直結	菱重	TDJS50A-L2 「726400504BL」	平成29年
【備考】 -30℃設定(約1H後、8.2℃→-11.8℃)			
格納ゲート	トランテックス	TRAK10-6485D 「S80300205」	平成29年
【備考】 PG寸法: 前幅2,050mm、有効幅1,910mm、全長1,555mm、キャスターストッパー迄1,400mm、庫内リモコン・ラジコン付き。
