車両情報				
車名	初年度登録	型式	形状	車台番号
日野	平成23年8月	BKG-FC7JKYA	クレーン付平	FC7JKY-14948
走行	馬力	シフト	ブレーキ	ボディ内寸
130,929km	210PS/154KW	M/T 6速	エア	長: 5,550 mm 幅: 2,130 mm 高: 380 mm 門高: mm

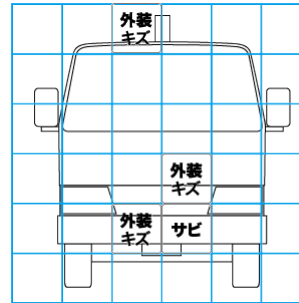
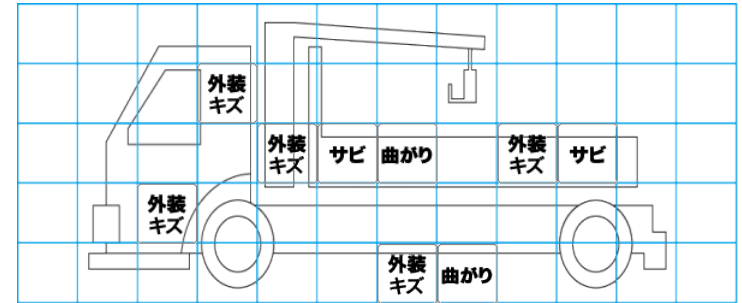
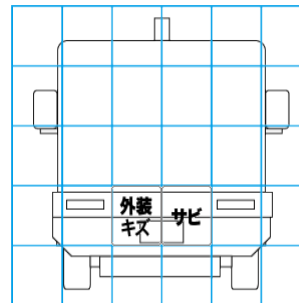
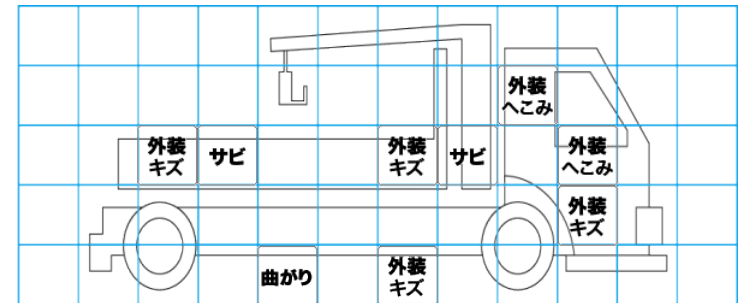
**特記事項** キャブ内汚れ・キズ。アイドルストップ付。右ドアパネル 凹み有。  
 キャブチルトグリップ腐食割れ。  
 エンジンキー1本 (スベアなし)。  
**記録簿** 有 (H25/8~R6/9)

外装状態			
キャブコーション	フレーム番号	フレームのさび	飛石
有	確認済	中	点傷有
