車両情報				
車名	初年度登録	型式	形状	車台番号
マツダ	令和 2年2月	2RG-LPR88YN	平ボディ	LPR88Y-7000016
走行	馬力	シフト	ブレーキ	ボディ内寸
170,265km	175PS/129KW	M/T 6速	ハキューム	長: 4,350 mm 幅: 1,970 mm 高: 380 mm 門高: mm

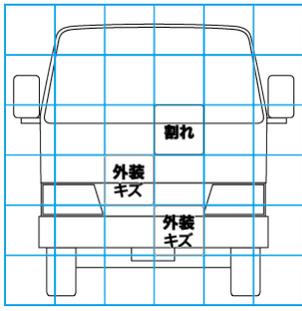
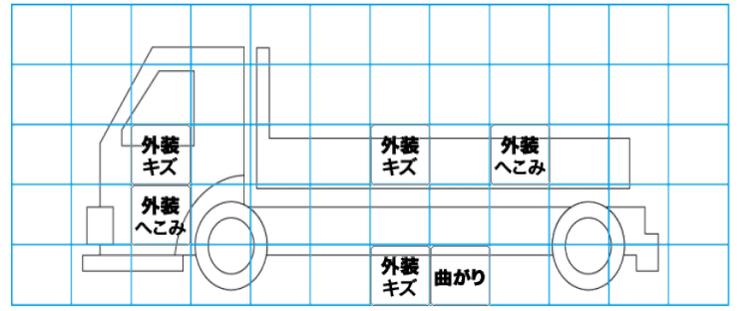
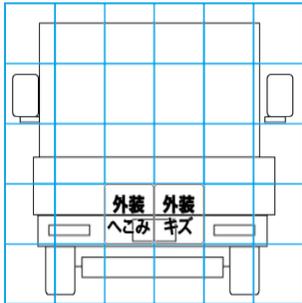
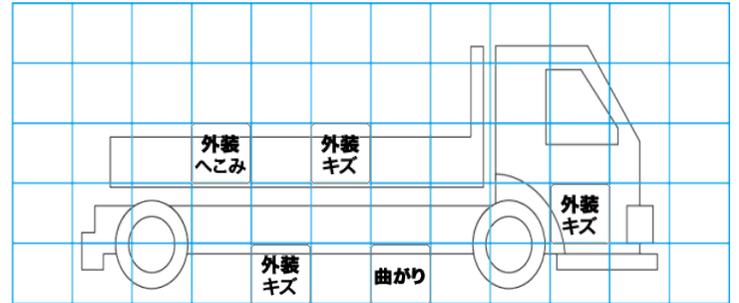
上物仕様			
上物名	メーカー	型式「製造番号」	年式
	パブコ	G8NH 18R	令和 2年
【備考】 煽り3方キズ凹み、左サイドバンパー曲がり、リヤ右フェンダー穴あき、リヤ煽り内張り割れ			
【備考】			
【備考】

外装状態			
キャブコーション	フレーム番号	フレームのさび	飛石
有	確認済	無	亀裂

- 【外装】 外装キズ 外装へこみ うき 曲がり サビ 補修跡 割れ 庫内キズ 庫内へこみ 庫内穴あき 床汚れ
- 【ボデー内】
