車両情報				
車名	初年度登録	型式	形状	車台番号
日野	平成25年8月	TKG-FC9JJAA	冷凍パン	FC9JJA-11342
走行	馬力	シフト	ブレーキ	ボディ内寸
296,751km	210PS/154KW	M/T 6速	エア	長: 5,780 mm 幅: 2,110 mm 高: 1,980 mm 門高: 1,960 mm

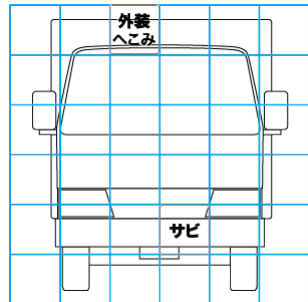
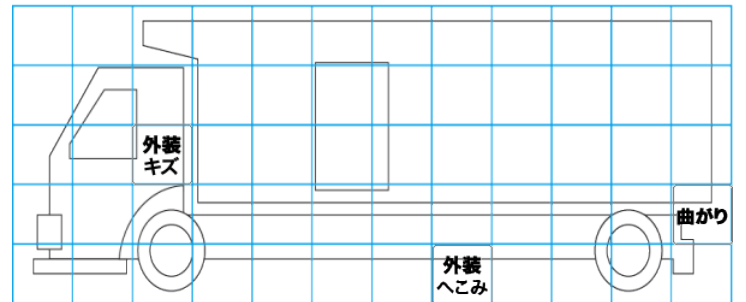
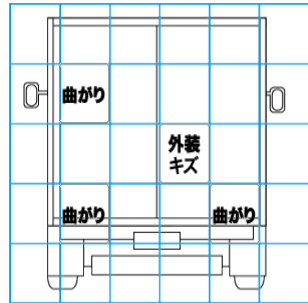
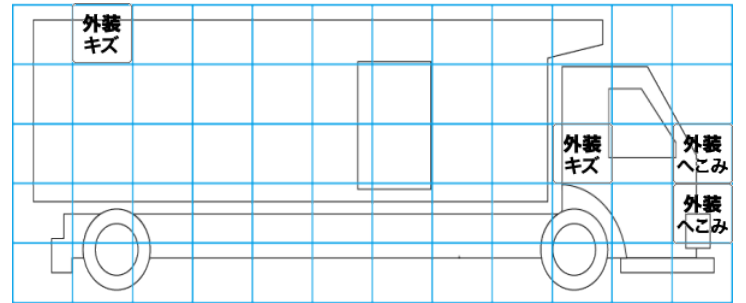
特記事項 キャブ内キズ、汚れ。キャブルーフへこみ。右ドアストッパー割れ(不良)。右ドアへこみ。右ピラー凹み、歪み。
 ※R6.8/8走行距離: 288,038km時クラッチオーバーホール済み(記録簿有り)。
 エンジンキー3本。ボデーキー3本。燃料タンクキー2本。
記録簿 ()

上物仕様			
上物名	メーカー	型式「製造番号」	年式
冷凍パン	日本フルハーフ	GLF1 「E5E2755」	平成25年
【備考】断熱: リヤ75mm。サイド75mm。前後水抜き穴2列。ラッシングレール2段。庫内灯3ケ。ジョロダレール2列。右観音扉内張り穴あき。右観音扉枠曲がり。左門口下側曲がり。リヤ台枠左右凹み。左サイドバンパー凹み。			
冷凍機/直結	菱重	YDJS60A-L2 「361700205BL」	平成25年
【備考】-30℃設定 +3.4℃ → -11.5℃ (2h) 確認。冷え悪い。稼働時間6766h。			
【備考】
