車両情報				
車名	初年度登録	型式	形状	車台番号
日野	平成27年12月	TKG-XZU630T	ダンプ	XZU630-0002839
走行	馬力	シフト	ブレーキ	ボディ内寸
105,452km	136PS/100KW	M/T 5速	ハキューム	長: 3,010 mm 幅: 1,580 mm 高: 370 mm 門高: mm

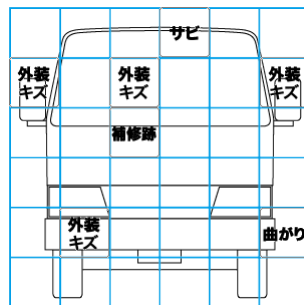
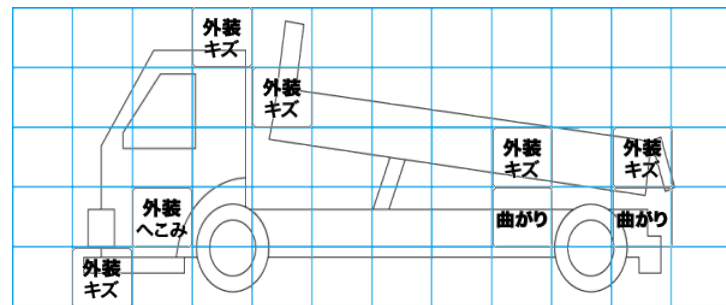
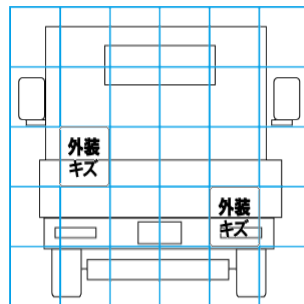
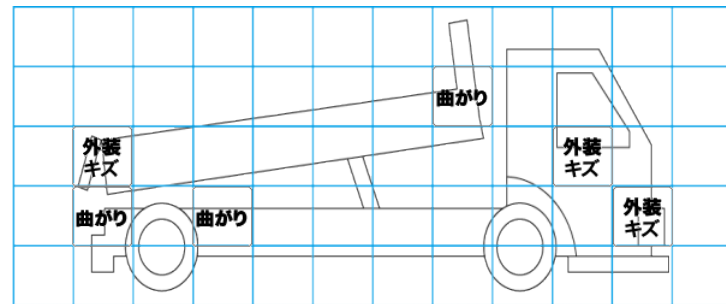
特記事項 エンジンキー3本、室内汚れ、Fガラス傷有り

上物仕様			
上物名	メーカー	型式「製造番号」	年式
ダンプ	極東開発工業	DD02-31 「15C1030097」	平成27年10月
【備考】3方開、手動コボレーン、前立作業灯、左側スコップ掛け、荷台内側キズ有り、Rアオリロックピン欠損			
【備考】			
【備考】

外装状態			
キャブコーション	フレーム番号	フレームのさび	飛石
有	確認済	無	点傷有
