車両情報				
車名	初年度登録	型式	形状	車台番号
日野	平成30年3月	2KG-FD2ABG	アルミウイング	FD2AB-100683
走行	馬力	シフト	ブレーキ	ボディ内寸
653,829km	210PS/154KW	M/T 6速	エア	長: 6,230 mm 幅: 2,390 mm 高: 2,410 mm 門高: 2,310 mm

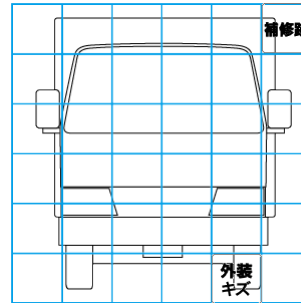
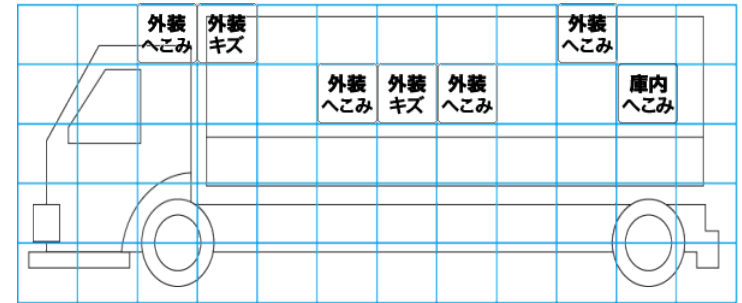
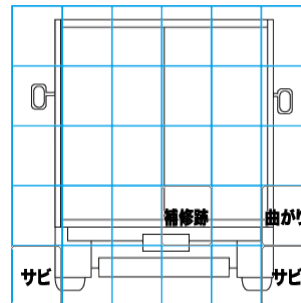
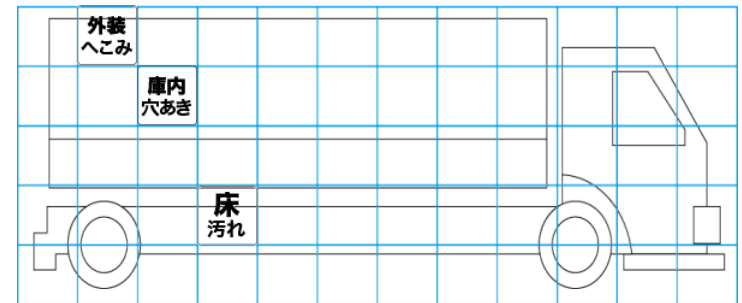
上物仕様			
上物名	メーカー	型式「製造番号」	年式
アルミウイング	パプコ	789C146 「789C1469」	平成29年8月
【備考】 ラッシングレール2段、庫内灯3ケ、引き出しフック5対、庫内テープ補修跡、凹み・キズ有、箱外装凹み・キズ有。			
【備考】			
【備考】

外装状態			
キャブコーション	フレーム番号	フレームのさび	飛石
有	確認済	無	飛石有(リペア可)
